BARDKONTAKT 2010
„PROBLEMATIKA MESTSKÝCH PAMIATKOVÝCH CENTIER“

ZBORNÍK PREDNÁŠOK

HLAVNÁ TÉMA ODBORNEJ KONFERENCIE:

SAKRÁLNA ARCHITEKTÚRA – OCHRANA A OBNOVA

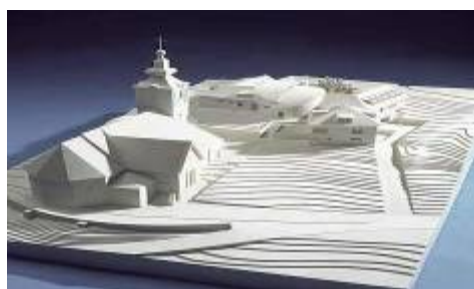
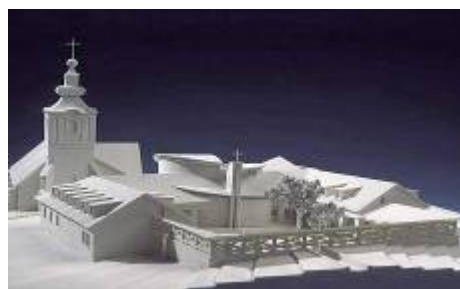
Kopernica – model

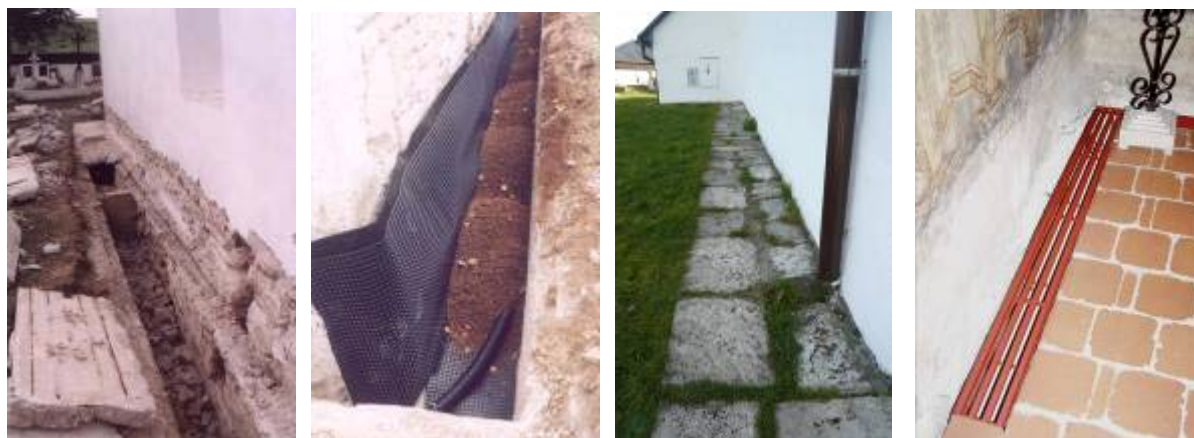
Zrušenie vonkajšieho vzduchového kanála okolo Kostola v Žehre (v tomto prípade bola daná drenážna rúra ako poistná dovtedy, kým nedôjde ku konsolidácii zásypu kanála).

- Neodporúčam realizovať drenáže v tesnej blízkosti základového muriva z dôvodu nebezpečia privedenia vody k základovej škáre a možným statickým poruchám.

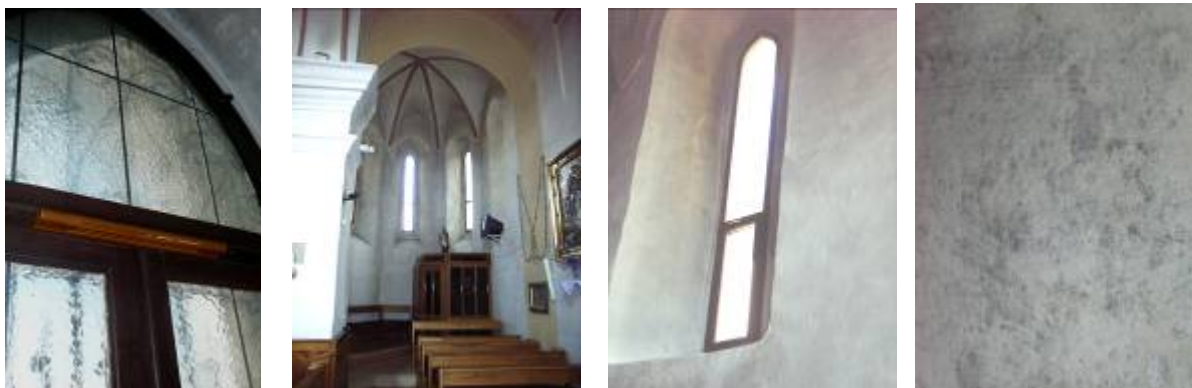
*Vetracie štrbina
v Kostole Žehre.*

- Priestory Kostolov potrebujú byť vetrané, aj v čase ich uzavretia.
- V prípade potreby je vhodné doriešiť cirkuláciu vnútorného vzduchu pomocou vzduchotechnických zariadení.

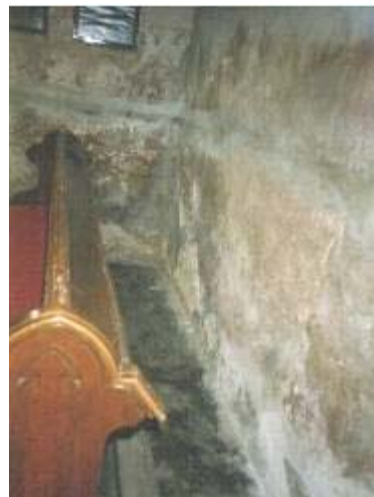
Stav omietky pred sanáciou

Murivá Kostola sú čisto kamenné. Interiérová omietka bola do výšky 1m až 1,7 m, nad podlahou plošne poškodená vplyvom zvýšenej vztlínajúcej vlhkosti. Najvýraznejšie poškodenie omietky vlhkosťou sa nachádzalo na severných stenách objektu. Omietka bola tiež plošne oddelená od muriva (*odutá*). V čase prieskumu sa lokálne na povrchu omietky nachádzali vykryštalizované výkveti vodorozpuštných solí (*podľa chemického rozboru síran horečnatý*). Vzorky omietky a murovacej malty boli odobraté len informatívne z troch miest, nakoľko objekt bol v čase prieskumu ešte prevádzkovaný. Obsahy vlhkosti boli namerané pomerne nízke (*do 3 % hmotnostných*), v jednom mieste mala murovacia malta obsah vysoký (*8 % hmotnostných*). Koncentrácia chloridov, síranov a dusičnanov bola v dvoch miestach nízka, v jednom zvýšená.

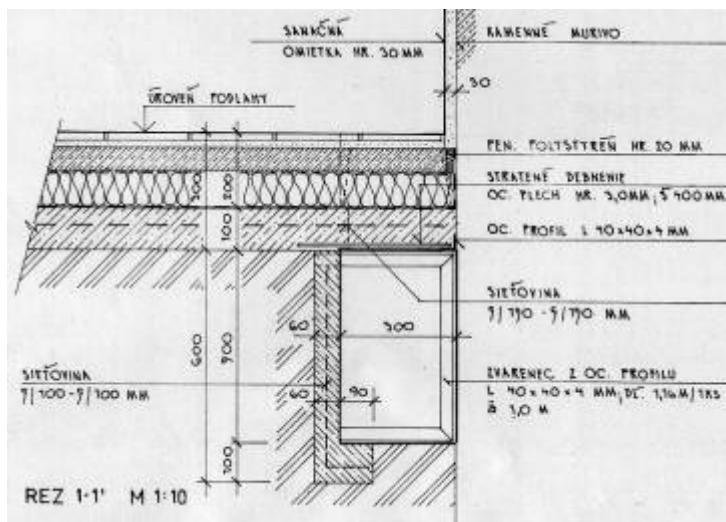
Projekt - rez uzavretým profilom vzduchového kanála

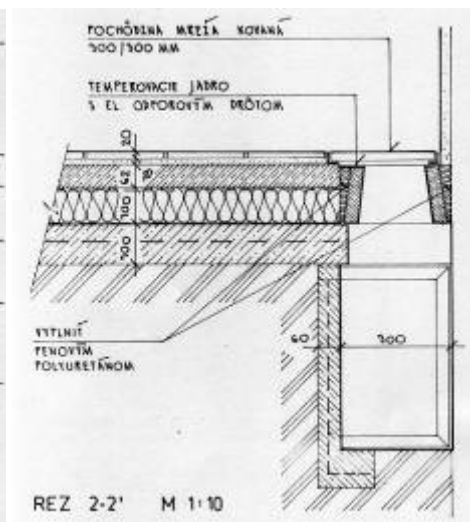
Projekt - rez vetracím otvorom v podlahe

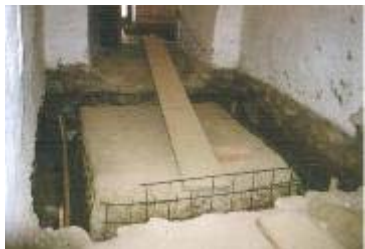
Betonáž kanála v podveží

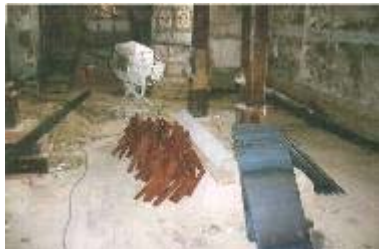
Oceľové profily pre kanál

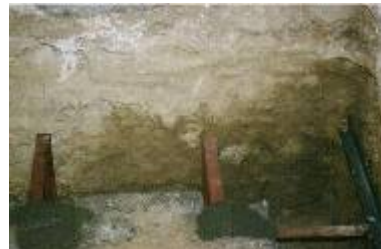
Oceľ. konštrukcia pre strop kanála

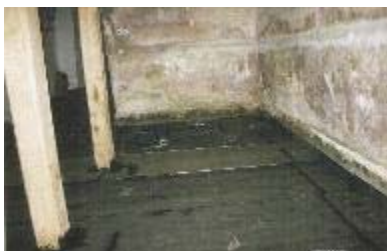
Hydroizolácia podkladného betónu

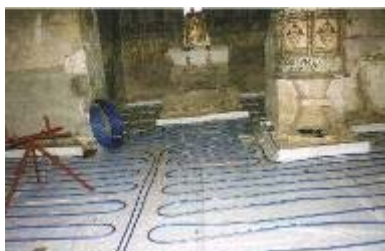
Podlahové temperovanie

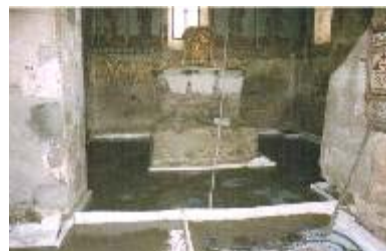
Betonáž temperovanej mazaniny

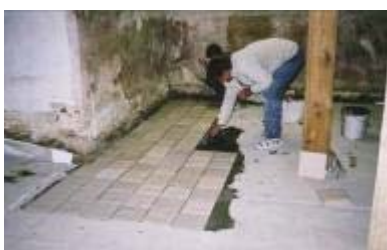
Pokládka ručnej keramickej dlažby

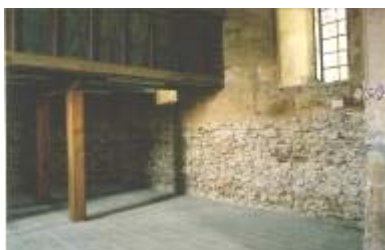
Hotová dlažba + osekánie stien

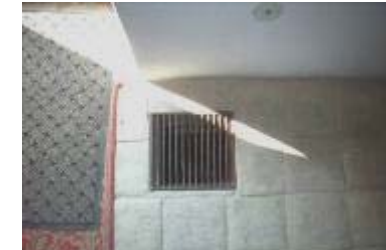
Vetrací otvor vzduchového kanála

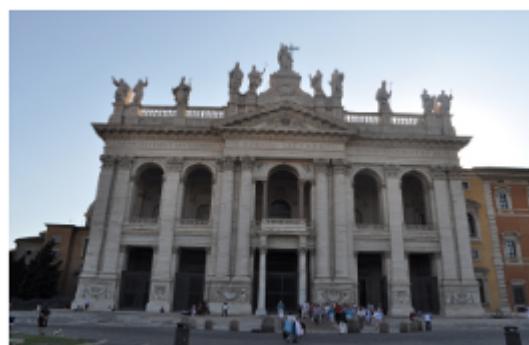
Kostol san Giovanni (Rím)

Vnútna rampa zabezpečuje osobe na vozíku prístup do všetkých častí kostola. Je protišmyková a reverzibilná.

Madlá na schodisku sú vhodne zvolenou opornou konštrukciou.

Informácie o chráme sú dostupné v audioforme nielen pre nevidiacich, ale pre všetkých návštevníkov. Pri informačných audiostojanoch sú umiestnené stoličky, takže človek sa pri počúvaní informácií cíti pohodlne.

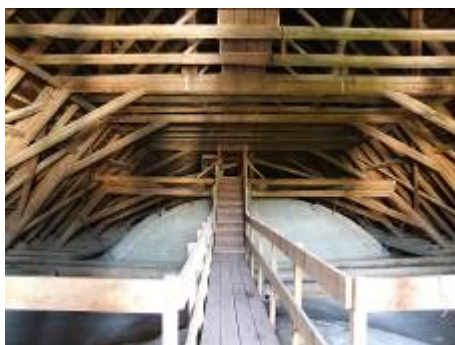
Bardejov – ev av kostol – západný pohľad do krovu

V pozdĺžnom smere je krovová konštrukcia zavetrená sústavou horizontálnych väzníc a medzi plnými väzbami navzájom sa krížujúcimi diagonálnymi vzperami v tvare tzv. ondrejských krížov. V minulosti bol už krov opravovaný, v niektorých úsekoch boli poškodené krokvy doplnené novými protézami. Uplatnené bolo tradičné preplátovanie, pričom styčné plochy boli aj lepené.

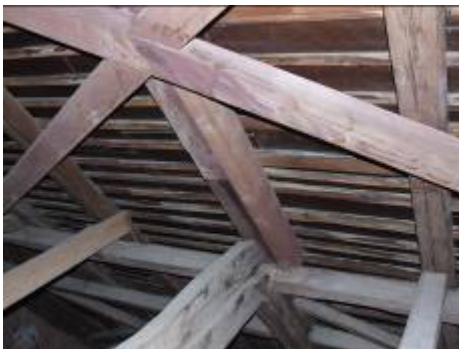
Bardejov – ev av kostol – staršia obnova krokiev preplátovaním a príložkami

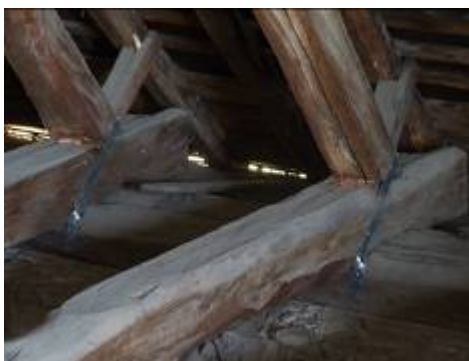
V roku 2009 bola vykonaná opätovná oprava krovu kostola. Poškodené a uvoľnené boli predovšetkým tesárske spoje nad korunou muriva (väzné trámy, resp. krátčatá – krokvy), ale hlavne vzájomné spoje hambalkov s krokvami a vo vrchole v jednotlivých väzbách aj spoje krokiev. Práve uvoľnenie spojov spôsobilo určitý posun v pozdĺžnom smere krovu a preto bolo potrebné pristúpiť v čo najkratšom čase k obnove poškodených častí a tým k stabilizácii tohto hodnotného historického krovu, ktorý po krove na radnici patrí k najstarším zachovaným krovovým konštrukciám v meste Bardejov. Samotnú obnovu je možné hodnotiť ako základnú, s tým že došlo k doplneniu pôvodných spojovacích prvkov (drevené kolíky) o nové kovové (skrutky, svorníky). Poškodené konce prvkov (napr. hambalky) neboli nahradené plombami ani protézami, pričom oprava si vyžadovala aj takéto riešenie. V spodnej časti – nad korunou muriva, boli spoje väzný trám, resp. krátča, konce krokiev a pomurnice navzájom stiahnuté kovovými strmeňmi z pásoviny.

Bardejov – ev av kostol – obnova z roku 2009 – opásanie strmeňmi uvoľnených spojov
(krokva-väzný trám-pomurnica)

Pod vrcholom strechy sú krokvy stiahnuté jednostrannou doskovou klieštinou, výnimočne sú krokvy spevnené jednostrannými príložkami. V pozdĺžnom smere boli na severnej strane doplnené prvky zavetrenia krovu ondrejskými krížmi. Zásahy do strešného plášťa neboli predmetom tejto obnovy.

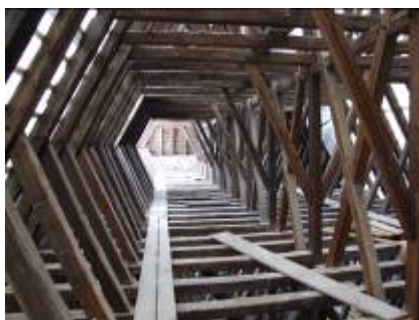
Dodnes sú nad trojlodím, svätyňou aj severnou kaplnkou zachované pôvodné krovové konštrukcie.

Okoličné – r.kat kostol sv. Petra z Alkantary – pohľad do krovu zo záveru 15. st. nad loďou kostola

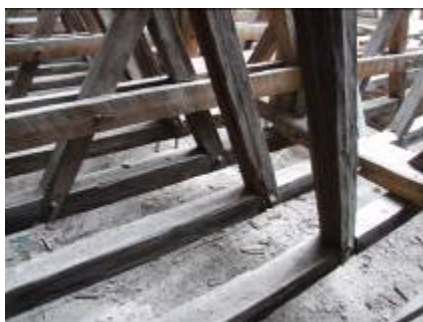
Tieto boli v minulosti – začiatkom 20. storočia (r. 1903) opravované, spôsobom zabezpečenia poškodených častí nad korunou muriva mohutnými obojstrannými klieštinami.

Okoličné – r.kat kostol sv. Petra z Alkantary – obnova krovu z roku 1903 – klieštiny nad väznými trámami

S pôvodnými prvkami sú klieštiny fixované kovovými svorníkmi s výraznými štvorcovými hlavicami a maticami. Dôvodom vtedajšej obnovy bol pravdepodobne aj čiastočný pokles tejto výraznej konštrukcie, predovšetkým nad halovým trojlodím a severnou kaplnkou. Samotný zásah do pôvodnej konštrukcie – drevnej substancie krovov bol minimálny. Po spevnení všetkých priečných väzieb bolo vymenené latovanie a vzhľadom na výrazný sklon strešných rovín, bola keramická krytina uložená do maltového lôžka. Od júla 2010 sa opätovne realizuje komplexná obnova krovov na kostole. V tomto roku budú obnovené strechy nad trojlodím a severnou kaplnkou. V budúcom roku je plánovaná obnova strechy nad svätyňou. Obnova sa týka opravy poškodených častí krovových konštrukcií a kompletnej výmeny strešného plášt'a (lát a krytiny). Statické posúdenie a návrh obnovy vypracoval Ing. Vít Svoboda z Levoče. Realizáciu prác zabezpečujú tesári z Oravy (Námestovo). V priebehu letných mesiacov boli posilnené a doplnené najviac poškodené časti na severnej strane krovu nad loďou, presnejšie nad korunou muriva (výrazný výskyt hnedej hniloby, zapríčinený dlhodobým zvýšením obsahu vlhkosti). Pomurnica je priebežne vymieňaná v celom rozsahu, výraznejšie poškodené konce krokiev a väzných trávov sú nahrádzane protézami (obr. 8).

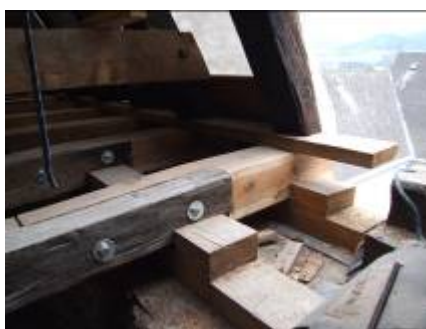
Okoličné – r.kat kostol sv. Petra z Alkantary – obnova z roku 2010 poškodených trávov krovu (zhlaví) nad korunou muriva protézami (pomurnica - väzné trávy)

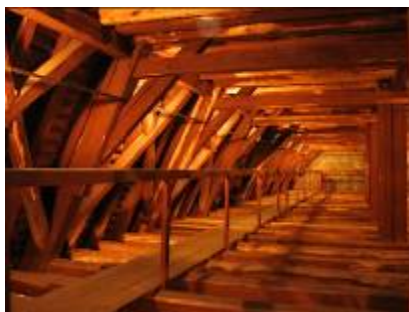
Bratislava - Dóm sv. Martina – pohľad do krovu s ležatými stolicami nad svätyňou (prvky opatrené bordovým náterom v 90. rokoch 20. storočia)

Natreté bolo značné množstvo prvkov, čím došlo predovšetkým k estetickému znehodnoteniu, tohto unikátneho historického krovu na našom území. Avšak obnova poškodených častí krovu na začiatku 21. storočia priniesla nezvratné „poškodenie“ originálnej konštrukcie. Okrem výmeny niektorých kusov nad záverom krovu (príložky a protézy krokiev, väzníc, pomurníc a pod.) boli odstránené aj povrchové vrstvy na mnohých konštrukčných prvkoch, ktoré boli v minulosti ošetrené vyššie uvedenými nátermi.

Takto došlo k nenahraditeľnému odstráneniu originálnej drevnej substance v tomto krove, čím došlo k strate trasologických stôp na povrchu trámov – stopy po tesárskych nástrojoch, znehodnotenie tesárskych značiek a pod. Takáto obnova je z hľadiska pamiatkovej starostlivosti neprípustná. Dôvodom odstránenia povrchových vrstiev u jednotlivých trámov bolo výraznejšie napadnutie – poškodenie prvkov drevokazným hmyzom, ktorí expandoval do týchto konštrukcií pravdepodobne až v nedávnej minulosti – po predchádzajúcej obnove (vysoká vlhkosť, minimálne prúdenie vzduchu v podkroví atď.). Keďže poškodenie drevnej hmoty pokračuje a po 5 rokoch sú evidentné stopy po aktívnych požerkoch je nutné čo najskôr pristúpiť ku kvalifikovanej obnove tohto krovu. Potrebná je aj obnova starších krovov nad trojlodím a pultovými strechami, ktoré boli vztýčené ešte v 1. polovici 15. storočia a sú najväčšími stredovekými krovmi na území Slovenska – dosiaľ nedocenenými.

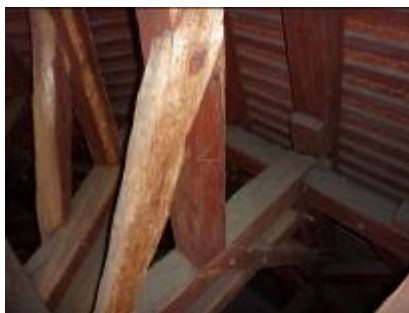
Bratislava - Dóm sv. Martina – pohľad na poslednú obnovu krovu s ležatými stolicami nad svätyňou (rok 2002) – zosekané poškodené časti na povrchu vzpier

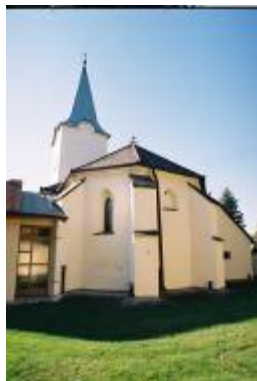
Vyšná Šebastová – rímskokatolícky kostol sv. Kataríny – pohľad na kostol pred obnovou (revitalizáciou) striech

ktorý bol postavený na prelome 16. a 17. storočia. Valbová strecha s nízkym sklonom (cca 25-30°) bola na tomto kostole realizovaná pravdepodobne v 1. tretine 20. storočia. Vzhľadom na proporcie kostola – loď, polygonálnu svätyňu a dominantnú sekundárne pristavanú vežu pôsobil spoločný krov nad loďou a svätyňou príliš provizórne a neproporčne. Krov s hrebeňovou väznicou bol modernej väznicovej konštrukcie s jednoduchým visutým vešadlom v plných väzbách.

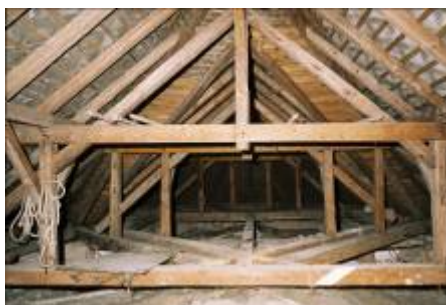
Vyšná Šebastová – rímskokatolícky kostol sv. Kataríny – pohľad do väznicového krovu zo začiatku 20. storočia pred odstránením

Doplnený bol v priečnom smere o sústavu klieštín pod stredovými väznicami. V pozdĺžnom smere bol krov stabilizovaný laterálnymi stojatými stolicami. Keďže časť priečnej väzby pôvodného krovu sa zachovala zamurovaná vo východnom múre, medzi vežou a loďou kostola, bolo možné určiť presnú výšku predchádzajúceho krovu, ktorý typologicky môžeme radiť ku krovom používaným v období renesancie (16.-17. storočie). Krov bol hambalkovej konštrukcie, pravdepodobne s päťnými vzperami v priečných väzbách doplnený centrálnym stĺpikom s klasovými vzperami. V pozdĺžnom smere bol zavetrený rámovou stojatou stolicou pod hrebeňom strechy. Návrh na novú konštrukciu krovov nad loďou, svätyňou a sakristiou vychádzal z poznania krovových konštrukcií používaných v druhej polovici 19. storočia – v období regotizácie. Sedlové krovky nad loďou a svätyňou rovnakého sklonu (58°) boli nanovo oddelené štítovým múrom - tentoraz tehlovým, postaveným na mieste pôvodného kamenného. Pod vrcholom bolo priznané štrbinové vetracie okno. Krovky boli navrhnuté ako moderné väznicové konštrukcie s jednoduchým vešadlom a vzperadlom, klieštinami a hrebeňovou väznicou.

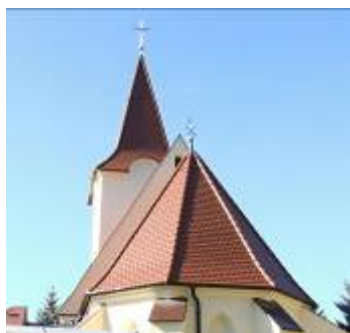
Prvky na rozdiel od predchádzajúcich krovov sú rezané, pomerne mohutných profilov. Nové strechy boli zakryté kusovou keramikou TONDACH typ. bobrovka. Celkový výsledok obnovy – tvarovej reštitúcie striech na kostole sv. Kataríny Alexandrijskej vo Vyšnej Šebastovej hodnotíme pozitívne. Sakrálny objekt získal na dôstojnosti a monumentalite, ktorú mal v čase svojej výstavby.

Vyšná Šebastová – rímskokatolícky kostol sv. Kataríny – pohľad na kostol po obnove
(revitalizácii pôvodných tvarov striech)

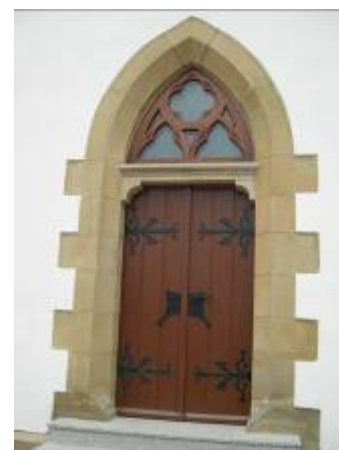
Dolný Kubín, r.k. kostol – dvere
do kaplnky južná fasáda – stav
pred obnovou stav k roku 2008
autor Ing. arch. Karol Ďurian

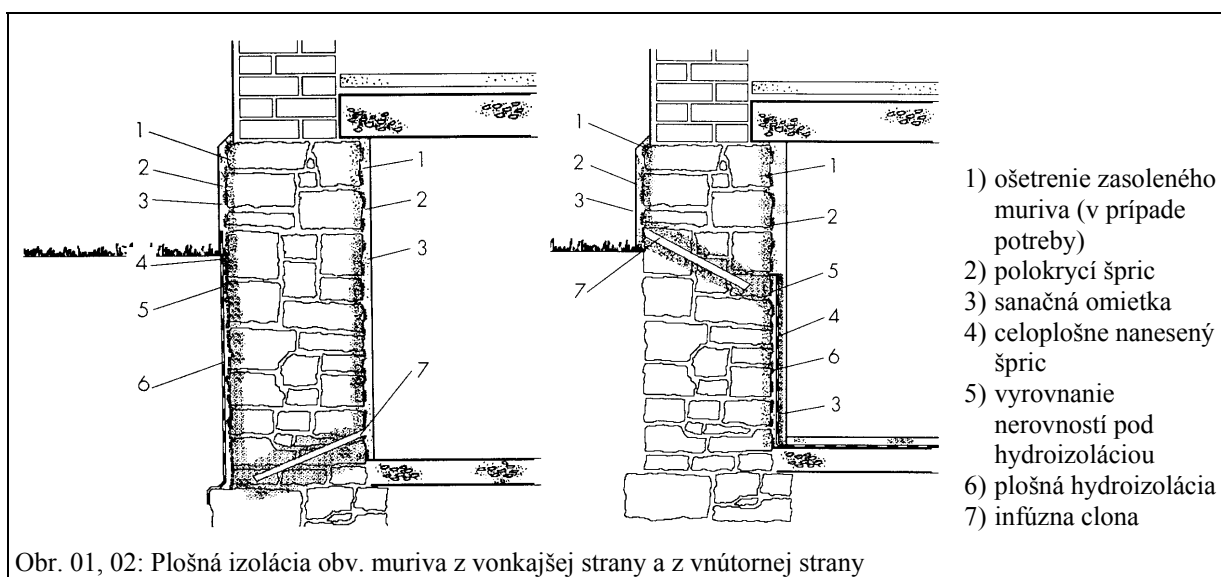
Obr. 01, 02: Plošná izolácia obv. muriva z vonkajšej strany a z vnútornej strany

Nakoľko po zrealizovaní plošnej hydroizolácie z vnútornej strany ostáva prierez muriva vlhký, vykazuje takéto murivo zhoršené tepelnoizolačné vlastnosti. U konštrukcií s nízkou povrchovou teplotou hrozí zvýšené riziko kondenzovania vzdušnej vlhkosti. Aby sa eliminovalo toto riziko, odporúča smernica WTA 4-6-03/D na zaizolovaný povrch muriva naniesť pórovitú omietku s min. obsahom vzduchových pórov 40 %-obj. alebo sanačnú omietku WTA v minimálnej hrúbke 2 cm. Ďalšími vhodnými doplnkovými opatreniami sú zabezpečenie vhodnej klímy vnútorných priestorov (výmena vzduchu, úprava relatívnej vlhkosti vzduchu a teploty, povrchová teplota muriva) a odsadenie prípadného nábytku 10 cm od stien.

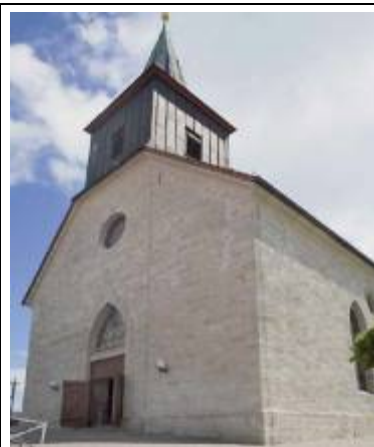
Obr. 05: Farský kostol Svätého Michala

Tento spôsob sanácie zavlhnutého a zasoleného soklového muriva bol použitý napríklad pri rekonštrukcii farského kostola Svätého Michala z prvej polovice osemnásteho storočia v Nemeckej obci Wachstedt (obr. 05 až 07).

Pri návrhu sanácie sa vychádzalo z rámcových podmienok, na základe ktorých bolo potrebné pokiaľ možno vyhnúť sa realizácii bariéry proti vzliňajúcej vlhkosti. Diagnostika približne 1 m hrubého dvojvrstvového obvodového muriva sa vykonala podľa smernice WTA 4-5-99/D. Murivo je zložené prevažne z prírodného kameňa, obsahuje však aj časti tvorené plnou pálenou tehlo. Na vnútornej strane obvodového muriva bolo zistené poškodenie omietky do výšky 40 až 50 cm nad úrovňou podlahy. Jestvujúca cementová omietka pochádzajúca zo šesťdesiatych rokov 20. storočia vykazovala miestami výrazné poruchy. Z exteriérovej strany nejavilo obvodové murivo žiadne známky porúch. Na základe kvantitatívneho rozboru solí, vykonanom laboratórne na odobraných vzorkách muriva, bolo v zmysle smernice WTA 2-9-04/D vyhodnotené nízke zaťaženie chloridmi a stredné zaťaženie síranmi. Po posúdení zistených údajov sa dospelo k záveru, že prítomné soli vyvinuli ich škodlivý potenciál v dôsledku pôsobenia vzliňajúcej a hygroskopickej vlhkosti.

Riešenie spočívalo v prvom kroku v odstránení jestvujúcej omietky do výšky 80 cm nad viditeľne poškodené oblasti a v očistení podkladu. Následne sa na murivo naniesol polokrycí špric THERMOPAL-SP. Po jeho vytvrdnutí sa pristúpilo k aplikácii WTA-certifikovanej podkladnej omietky THERMOPAL-GP11. Nakoľko ide o omietku s minimálnym zmršťovaním, bolo možné použiť ju pre vyrovnanie nerovností a naniesť ju v hrúbke do 30 mm. Pre zabezpečenie optimálnej prídržnosti následnej vrstvy sanačnej omietky sa povrch podkladnej omietky v čerstvom stave zdrsnil. Po príslušnej technologickej prestávke sa naniesla 20 mm hrubá vrstva WTA-certifikovanej sanačnej omietky THERMOPAL-SR44. Dosiahla sa súvislá celková vrstva sanačného omietkového systému 40 mm. Po ďalšej technologickej prestávke sa zrealizovala povrchová úprava za použitia systémovej paropriepustnej jemnej omietky THERMOPAL-FS33, čím sa docielila požadovaná štruktúra povrchu.

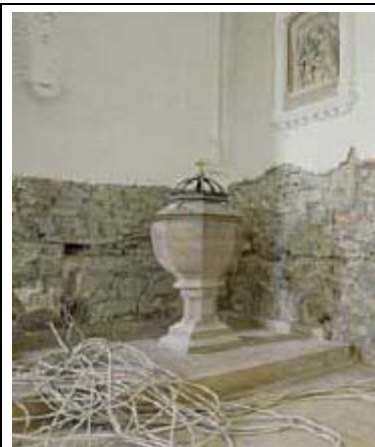
Obr. 07: Odkryté murivo s reliéfmi krížovej cesty

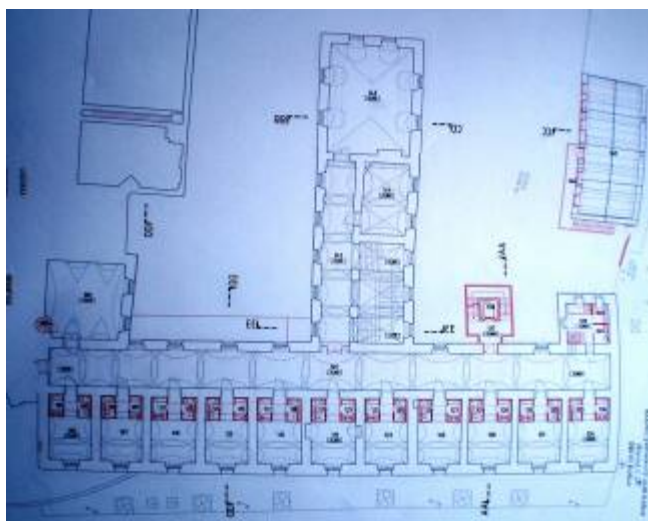
Charakteristický pôdorys kláštora. Uličné krídlo je orientované na východ do Mäsiarskej ulice

Harmónia a symetria architektonického slohového riešenia sa prejavila nielen na fasádach ale i v dispozícii. Kláštor má pôdorysný tvar „T“ s uličným krídlom situovaným do Mäsiarskej ulice. Je čiastočne podpivničený a prekrytý sedlovou strechou s valbou po stranách. Dvorové krídla majú sedlovú strechu s murovaným štítom. Krídla tvoria konštrukčný aj dispozičný dvojtrakt s miestnosťami radenými pozdĺž priebežnej chodby. Priestory sú zaklenuté pruskými klenbami. Hlavný vstup zvýraznený portálom, situovaný v stredovej osi fasády je z Mäsiarskej ulice. Z dvorových krídel je umožnený výstup do záhrady a dvora areálu. Hlavné trojramenné schodisko s drevenými nástupnicami a balustrovým zábradlím sa nachádza v priečnom dvorovom krídle, tesne za miestom napojenia na hlavné krídlo. V južnom ukončení uličného krídla je vedľajšie točité schodisko.

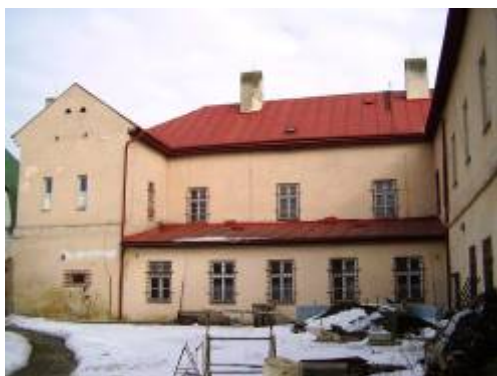
Dvorová fasáda kláštora pred obnovou.
Na prízemí prístavby

Najväčším zásahom, po stavebnej stránke, bolo odstránenie všetkých nevhodných novodobých prístavieb k dvorovým fasádam uličného krídla a deliacich priečok s hygienickými zázemiami v chodbovom trakte. Obnova v tomto prípade mala za cieľ prinavrátiť pôvodnú dispozíciu kláštora, ktorý aj bol naplnený. Pre zabezpečenie prístupu do podkrovia a vytvorenie bezbariérovej komunikácie bolo na severnej časti dvorovej fasády realizované jednoduché teleso nového komunikačného jadra s centrálnym umiestneným výťahom s preskleným plášťom. Tento presklený prvok je novodobým reprezentantom architektonicky jednoduchej strohej hmoty, ktorá nepotláča ani nenadraduje historickú hmotu. Dopĺňa ju čisto z funkčného hľadiska. Vytvorením nového komunikačného jadra boli vylúčené zásahy do reprezentatívnych priestorov kláštora.

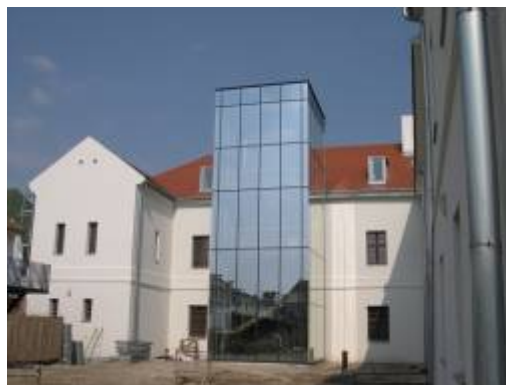
Dvorová fasáda kláštora po obnove,
s priznaným novým komunikačným jadrom

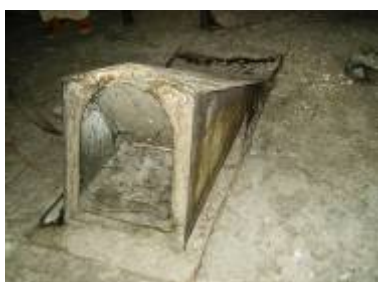
Historický kovový svetlík, ktorý slúžil ako podklad pre vyhotovenie kópii

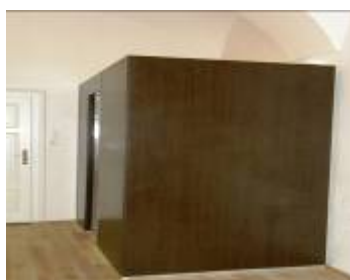
Interiérový prvok v izbách mníchov – hygienické zázemie, ktoré je sústredené do „skrine“.

Každá izba získala i nové hygienické zázemie, ktoré bolo riešené osobitným spôsobom. V izbách sú vložené „skrine“, ktoré sústreďujú sanitačné predmety: sprchovací kút, toaletu a umývadlo. „Skríňa“ sa zatvára posuvnými presklenými dverami (matné sklo). Kostru „skrine“ tvorí oceľový rám z jasklových profilov s vonkajším obkladom stien a stropu doskami Fundermax. Vnútrotný obklad je z impregnovaného sádkokartónu s keramickým obkladom. Zvislé ležaté rozvody boli vedené v trasách bývalých komínových prieduchov. Pre dosiahnutie dispozičnej čistoty sú oproti skrini z hygienickým zázemím situované pôdorysne tvarovo a objemovo zhodné šatníky.

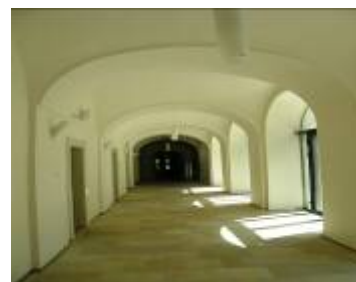
Chodba dvorového krídla s obnovenými arkádami.

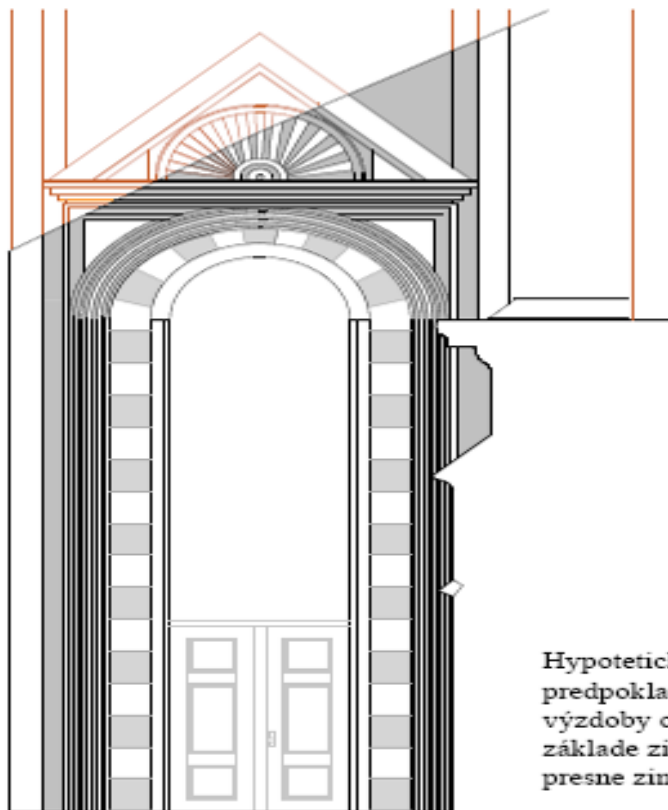
Hypotetický grafický návrh predpokladanej sgrafitovej výzdoby okna. Tvar rímsy na základe zisteného nie je možné presne zinterpretovať.

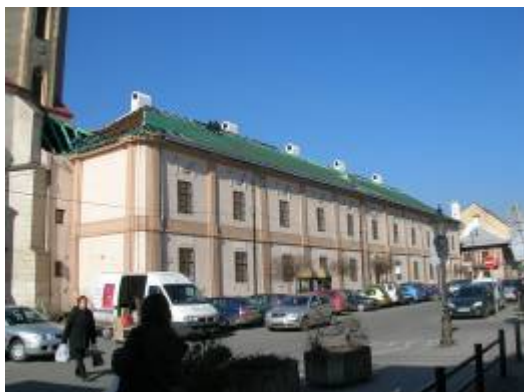
Východná uličná fasáda kláštora pred obnovou v roku 2006

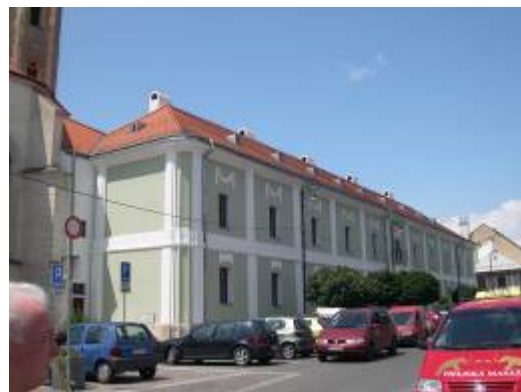
Uličná fasáda kláštora po obnove. Rok 2010

Po dokončení reštaurátorských prác, ktoré citlivo navráti pamiatke dôveryhodný výraz a úprave záhradných plôch, bude možné považovať túto obnovu kláštora za úspešnú.

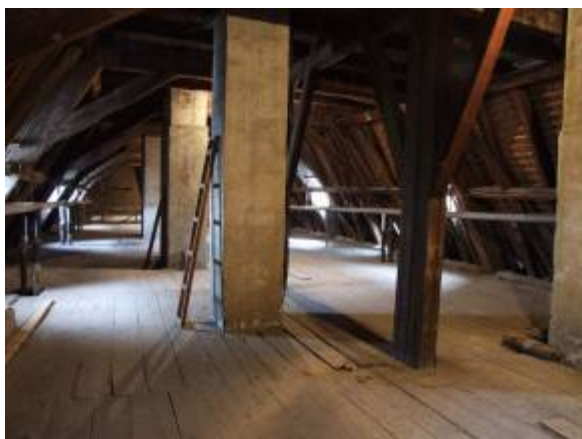
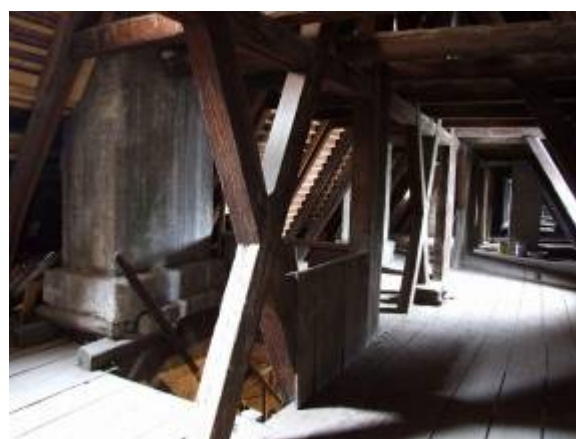
Krov nad objektom č. 3, úroveň 1 (vľavo) a úroveň 2 (vpravo). Autor: Mgr. Peter Horanský

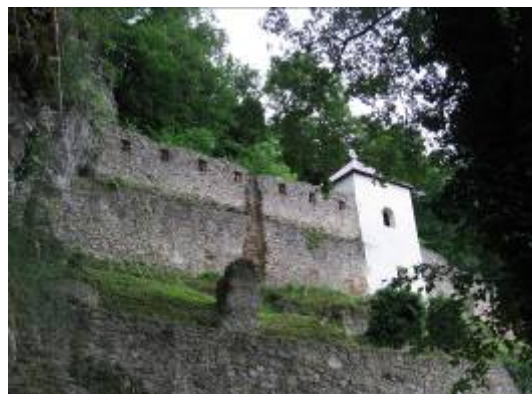
Pohľad na juhozápadný hradobný múr s objektom strážnej bašty a strieľňovými otvormi, kláštor na Veľkej Skalke, 2010, Archív autorky

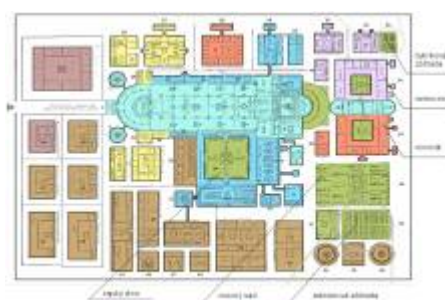
Plán riešenia kláštorného komplexu v St. Galene

ktorého usporiadanie záhrad sa uplatnilo vo väčšine kláštorov. Kláštorný komplex a záhrady boli obnovené a v roku 1983 bol zapísaný na zoznam kultúrneho dedičstva UNESCO. Plán obsahuje štyri typy záhrad – 1. záhrada v krížovej chodbe (*claustrum*), 2. zeleninová záhrada (*hortus*), 3. bylinková záhrada (*herbularius*), 4. ovocný sad, ktorý bol zároveň cintorínom. Toto riešenie sa stalo akýmsi nepísaným princípom tvorby kláštorných záhrad, ak to podmienky dovoľovali. Kláštory tak majú záhrady s rôznymi funkciami – úžitková, pobytová a meditačná.

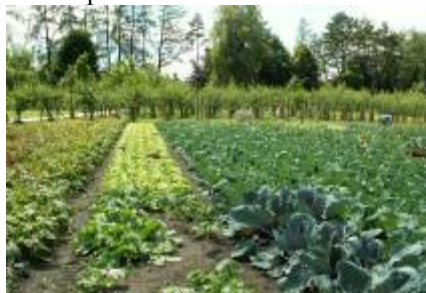
Zeleninová záhrada pri františkánskom kláštore v rakúskom Vöcklabrucku

Úžitková záhrada (zeleninová) mala produkčnú funkciu. Pestovali sa tu rôzne druhy zeleniny a koreniny. Mnisi mali povinnosť pracovať v záhrade, ich práca bola nevyhnutná, ak si mali zabezpečiť dostatok potravín a sebestačnosť. Prácu mnisi pokladali za určitý spôsob meditácie. Ich záhrady boli často ukázkovo upravené a na princípe – jedna hriadka pre jeden druh. O tom svedčí tiež napr. záhrada v St.Galene, ale i pri františkánskom kláštore vo Vöcklabrucku a pod.

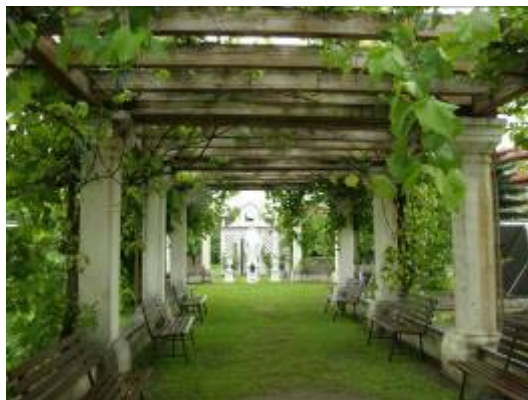
Kláštorná záhrada františkánov v Nových Hradoch – hlavná kompozičná os

ukončenú sochou Panny Márie. Časť tejto osi tvorí pergola, popod ktorú sa prechádza do bylinkovej časti záhrady. V jednej časti je umiestnený nový skleník, v druhej je zelenina a oltárne kvety. Kláštor spolu s kostolom sv. Petra a Pavla tvoria časť námestia a kostol zostal tradičnou urbanistickou dominantou mesta. Oba objekty sú zapísané v zozname národných kultúrnych pamiatok vrátane záhrady a sú verejnosti prístupné. Kláštor teda plní svoju pôvodnú funkciu a rovnako záhrady sú rekonštruované v tradičnom duchu.

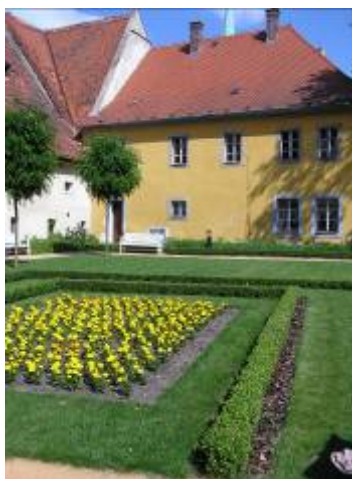
Rekonštrukcia kláštornej záhrady františkánov v Chebe

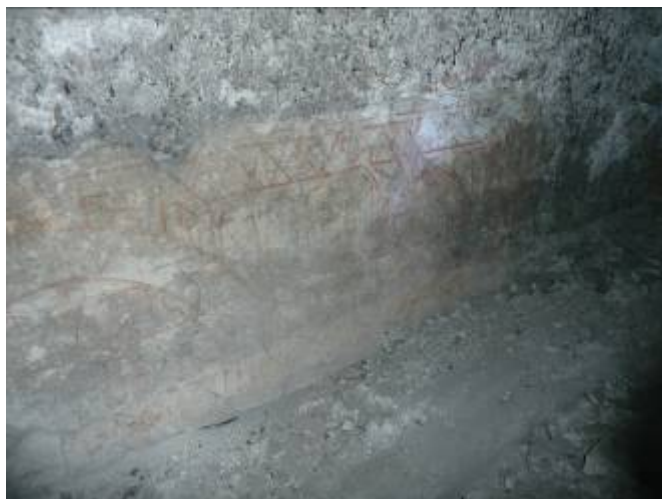
Fragment stredovekej maľby nad trámovým stropom. Foto: archív KPÚ BA

renesancii) a v mieste uloženia kazetového stropu prerušené. V 30. rokoch 20. st. vznikol nad kazetovým stropom kvôli osadeniu železobetónovej konštrukcie cca 130 cm vysoký medzipriestor, v ktorom sa zachovali fragmenty stredovekej maľby súvisiace s výzdobou kaplnky, otláčok vo forme zvislého pásu (južná stena kaplnky) a otláčok určujúci výšku pôvodného trámového stropu lode kaplnky.

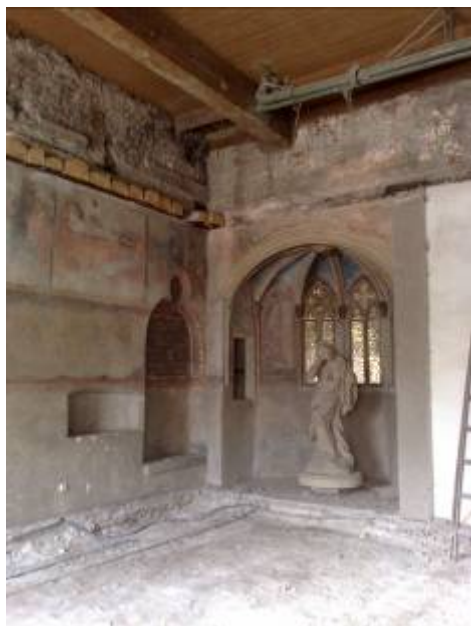
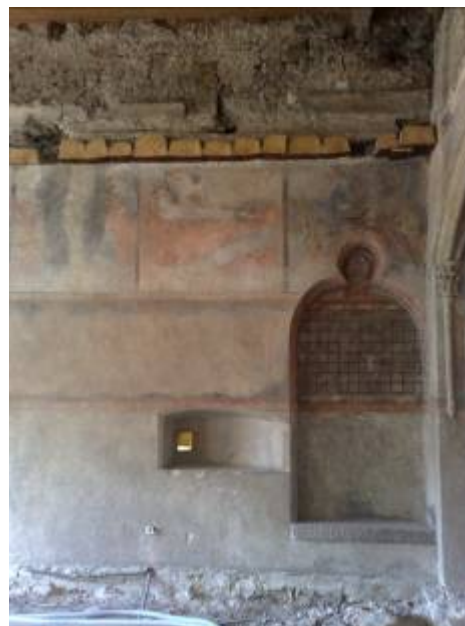
Interiér kaplnky po odstránení drevenej trámovej konštrukcie. Foto: Ing.arch. O. Strýček

Na mieste južnej steny kaplnky odstránenej v renesančnej stavebnej etape bola vybudovaná nová murovaná priečka, ktorá vymedzila pôvodnú dispozíciu. Vzhľadom na priestory užívané Múzeom mesta Bratislavy je južná stena kaplnky zároveň v pozícii inštaláčného prvku. Železobetónový preklad z 30. rokov 20.st. bol prekrytý ľahkým podveseným stropom.

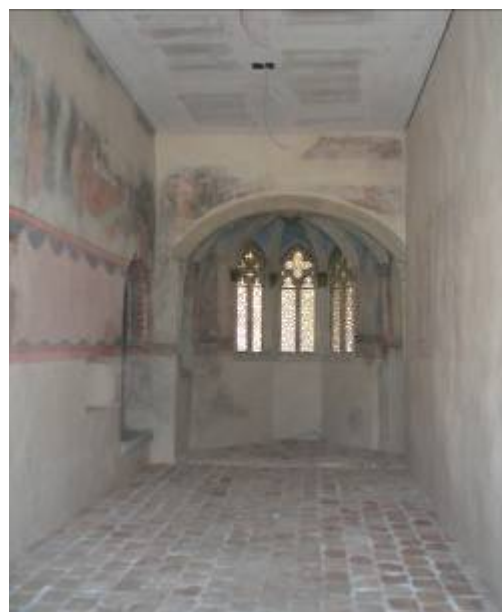
Priestor kaplnky po reštaurovaní a architektonickom preriešení. Foto: archív KPÚ BA

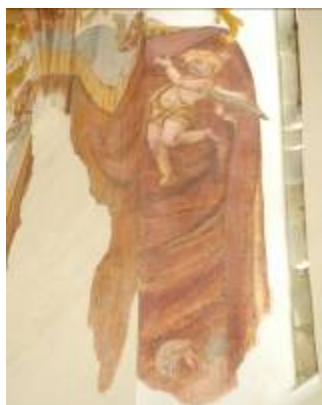
Červený Kláštor, kostol, iluzívny baldachýn a anjelom po reštaurovaní. ORA Levoča

1. Gotická vrstva (okolo roku 1360): steny lode, klenba lode, sakristia a kaplnka neboli farebne riešené, boli bielo líčené, v druhej vrstve boli zvýraznené rebrá klenby lode sivo-okrovou farbou.
2. Baroková vrstva – do roku 1746: v tejto vrstve bola stena okolo bočných oltárov na severnej a južnej strane lode zdobená maľovaným baldachýnom. Ostatná plocha stien vrátane klenby bola bielená.
3. Neskorobaroková vrstva (1747-1781): v tejto fáze došlo k razantnému prehodnoteniu výzdoby kostola a celá klenba aj bočné steny dostávajú veľkorysú štukovú a maliarsku výzdobu. Na klenbách sa táto vrstva aplikovala priamo na pôvodnú gotickú omietku, na severnej a južnej stene bolo urobené pekovanie a natiahnutá bola nosná omietková vrstva pre štuko a následnú maľbu. Táto vrstva ostala najviac zachovalá, preto aj reštaurátorský zásah bol zameraný na prezentáciu tejto fázy výzdoby kostola.

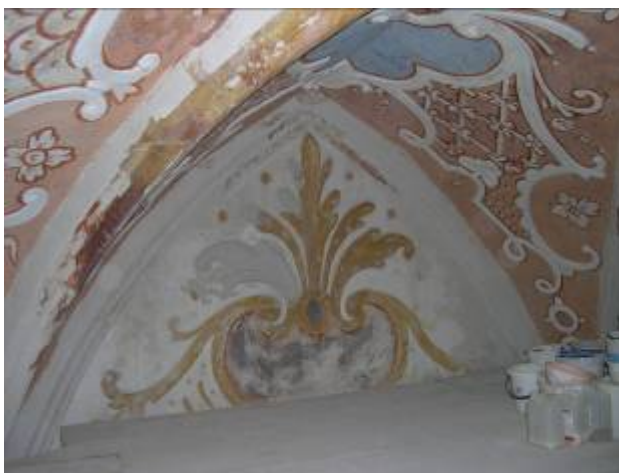
Červený Kláštor, kostol, štuková výzdoba klenby, stav počas reštaurovania. P. Glos

odlievania. Štuková výzdoba stien, okenných špaliet a lunet je rovnako ako štuková výzdoba klenieb modelovaná in situ na predkreslenú pekovanú omietkovú vrstvu, v tomto prípade barokovú.

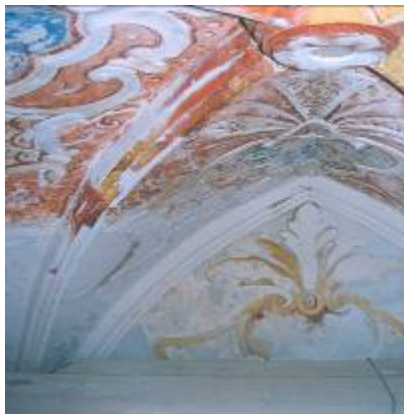
Červený Kláštor, kostol, rebrá a štuková výzdoba klenby, stav počas reštaurovania. ORA Levoča

Omietkové vrstvy aj štuko boli uvoľnené od podkladu, štuková vrstva bola značne zdevastovaná, na mnohých miestach len fragmentálne dochovaná. Absencia štuka bola cca 60% a zvyšok bol uvoľnený od podkladu, resp. aj s podkladom. Od posledného prieskumu v roku 1985 sa stav poškodenia výrazne zhoršil a v čase začiatku reštaurátorských prác ho bolo možné považovať za havarijný. Príčinou poškodenia bola predchádzajúca permanentná vlhkosť objektu. Reštaurátorský zásah bol akútny a realizovateľný, pretože dekoratívne prvky štukovej výzdoby boli v podstate zachované do takej miery, že bola možná úspešná rekonštrukcia chýbajúcich častí pomocou predkreslenia jestvujúcich motívov na kartóny z analogických prvkov a dochovaných podkresieb.

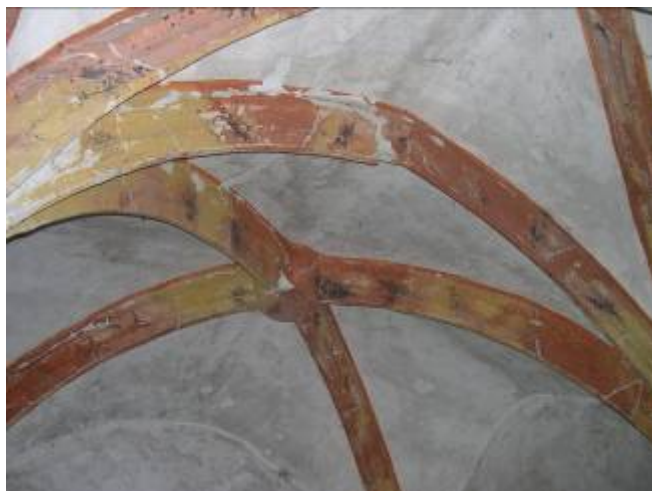
Červený Kláštor, kostol, podklenutie empory pred reštaurovaním. P. Glos

Pieskovcové rebrá klenby lode sa nachádzali vo veľmi zlom stave, pôvodná hmota bola poznačená predchádzajúcim zatekaním a neustálou vlhkosťou. Kamenná hmota bola zvetraná, spojivo kameňa vyplavené a dochádzalo k fóliovitému odlupovaniu hmoty v povrchových vrstvách. V kamennej hmote boli výrazné hĺbkové aj povrchové praskliny, miestami bola absencia hrán a profilácie taká výrazná, že prechádzala až do amorfných tvarov a takmer v každom klenbovom poli boli uvoľnené jednotlivé úseky rebier. V rovnako havarijnom stave bola aj vrstvená polychrómia rebier klenby lode, ktorá na mnohých miestach absentovala, zvyšok polychrómie bol uvoľnený od podkladu, spráškovatý a pri dotyku odpadával.

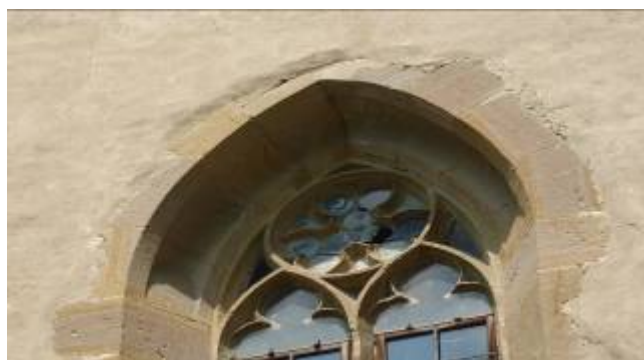
Kamenná hmota ostení, prútov a kružieb okien bola v nepomerne lepšom stave, než klenbové rebrá. Kamenné články okien boli bez viditeľných hĺbkových prasklín, povrchovo zvetrané prirodzenou degradáciou hmoty časom a pôsobením poveternostných vplyvov, najmä na exteriérovej strane. Viditeľný bol predchádzajúci sekundárny zásah – nevhodné odstránenie a prekrytie kružby a prútov okien omietkou, cementové tmely, vymenená kružba.

Červený Kláštor, kostol, kamenná kružba okna. P.Glos

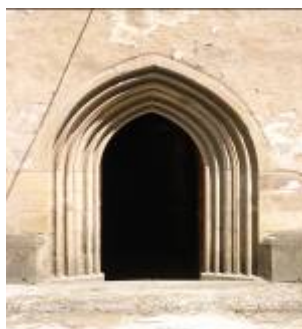
Hmota vstupného západného portálu sa nachádzala v dobrom stave, povrchovo zvetraná, s drobnejšími defektmi a znečistením. Portály vedúce z kostola do kaplnky a sakristie nebolo možné preskúmať, pretože ich predná strana je prekrytá soklovou časťou architektúry barokového hlavného oltára. V relatívne dobrom stave sa zachovali aj ostatné kamenárske prvky v presbytériu – výklenkové pastofórium, sedília, lavabo.

Červený Kláštor, kostol, západný portál kostola. P. Glos

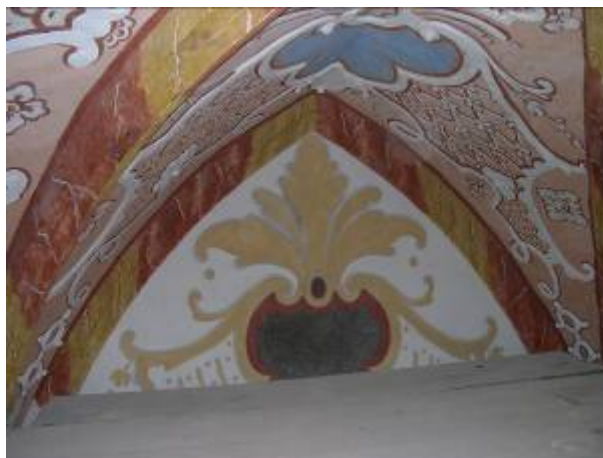
Ďalšou etapou reštaurátorských prác bola rekonštrukcia veľkého úbytku omietkovej vrstvy a štukovej ornamentálnej výzdoby. Najprv bola rekonštruovaná baroková omietková vrstva, ktorá absentovala najmä na severnej stene lode. Omietka bola nakladaná vo viacerých vrstvách a nakoniec zatiahnutá do finálneho výrazu. Na doplnenie chýbajúcich prvkov štukovej dekorácie boli zhotovené šablóny, podľa ktorých bol na omietku predkreslený tvar prvku. Po zakreslení ornamentov na celej ploche klenby a stien kostola bolo riešené statické zabezpečenie modelovaných ornamentov tak, že boli vyhotovené pomocné konštrukcie z navítaných a osadených pozinkovaných drevoskrutiek a tenkého medeného drôtu. Na tieto konštrukcie sa aplikovali a modelovali jednotlivé dekoratívne prvky z omietky podobnej zrnitosti ako pôvodná omietková hmota. Keďže plasticita ornamentov dosahovala miestami hrúbku až 5 cm, bolo potrebné omietku nakladať postupne po vrstvách po zavädnutí predošlej vrstvy. Modelácia pôvodných ornamentov je pri pozornejšom vnímaní rozpoznateľná od rekonštruovaných častí. Rekonštruovaná bola asi polovica štukovej ornamentálnej výzdoby, v niektorých klenbových poliach to bolo aj viac. Na farebné scelenie – retuš bola zvolená technika napodobivej retuše, pri podrobnejšom skúmaní rozpoznateľnej od originálu. Pôvodné farebné riešenie podobne ako aj pôvodná modelácia, bolo pomerne jednoduché, s pastóznymi vrstvami a čím ďalej od presbytéria bola maľba bola maľba jednoduchšia a menej precízna.

Červený Kláštor, kostol, štuková výzdoba klenby po reštaurovaní. P. Glos

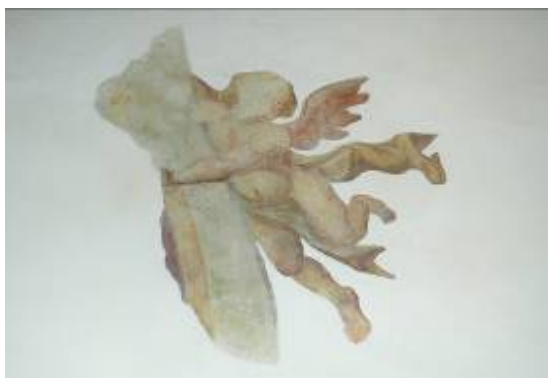
Nástenné maľby na severnej a južnej stene lode boli vytvorené v dvoch obdobiach. Prvá baroková vrstva je prezentovaná maľovanými baldachýnmi po stranách štyroch bočných oltárov. Maľba je veľmi kvalitná, bola maľovaná priamo na pôvodnú gotickú omietku. Nebolo možné zistiť rozsah dochovania tejto vrstvy, pretože pri následnej neskorobarokovej úprave bola natiiahnutá nová omietková vrstva, na ktorú bola aplikovaná nová rozšírená kompozícia maliarskej výzdoby po stranách oltárov, obohatená o figúry anjelov pridržiavajúcich baldachýn.

Červený Kláštor, kostol, maľba anjela po reštaurovaní. ORA Levoča

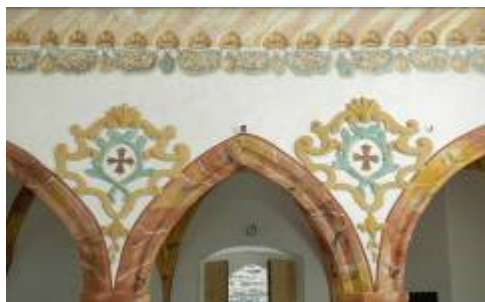
Ďalšia nástenná maľba je situovaná na murovanej gotickej západnej empore postavenej na dvoch kamenných pieskovcových stĺpoch. Tieto maľby pochádzajú z prvej barokovej etapy výzdoby kostola. Je to veľmi kvalitná maľba s rastlinnými motívmi, ktoré sa ani raz neopakujú a boli pomerne zachované s výnimkou plochy pre severnej stene lode. Tieto časti boli rekonštruované.

Červený Kláštor, kostol, baroková výmalba parapetu empory po reštaurovaní. ORA Levoča

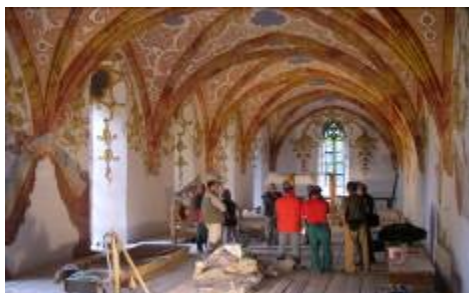
Reštaurátorské práce na výzdobe interiéru kostola boli realizované v etapách aj vo vertikálnom smere. Z ťažkého dreveného lešenia sa najprv riešili horné dve podlažia pod klenbou, kde sa nachádzalo približne 80% z celkovej dekoratívnej výzdoby interiéru.

Červený Kláštor, kostol, reštaurovanie v etape po znížení lešenia. P. Glos

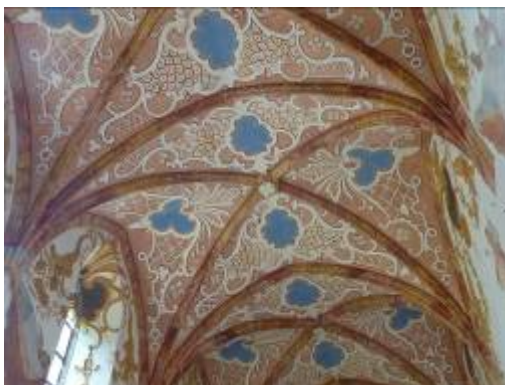
Súčasne boli konzervátorsky ošetrené kamenné články gotických okien a doplnené boli chýbajúce okenné výplne v drevenom rámovaní podľa existujúcich výplní. Následne sa rozobrala horná časť dreveného lešenia a bolo vytvorené súvislé znížené súvislé podlažie, z ktorého boli dostupné nástenné maľby, plastická a maliarska ornamentálna výzdoba murovanej západnej empory. Po ukončení prác bolo kompletne zdemontované celé lešenie a dokončená bola rekonštrukcia plastických dekoratívnych a kamenárskych prvkov v spodnej časti lode a presbytéria kostola.

Červený Kláštor, kostol, klenba po reštaurovaní. P. Glos

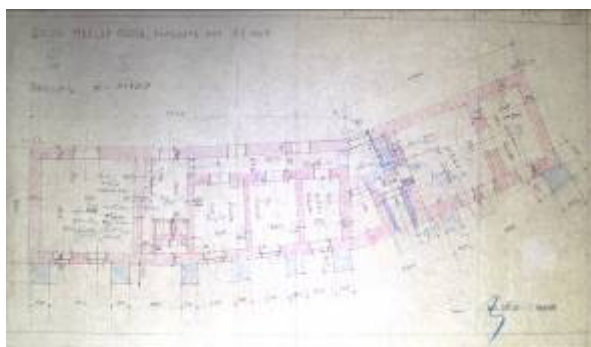
Ružomberok. Budova starej fary. Pôdorys 1. N. P. z roku 1935 a 1938.
MV SR, ŠA v Bytči, pobočka Liptovský Mikuláš¹⁰⁰

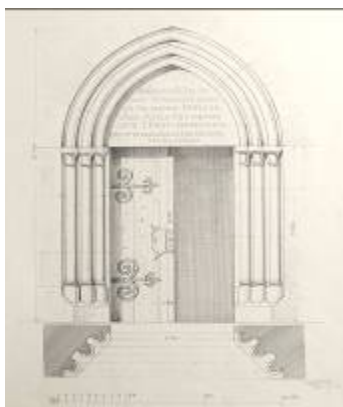
Samotný včasnogotický kostol vznikol najneskôr na prelome 13. a 14. storočia. Nepriamo to dokladá už spomenutá prvá písomná zmienka o meste v listine z r. 1318, ktorá uvádza okrem iného aj právo slobodnej voľby farára. Z tohto objektu sa zachovala predstavaná mohutná štvorpodlažná hranolová veža, ktorá mala ešte koncom 19. storočia na západnej strane ústupkový portál s lomeným tympanónom

Ružomberok, Kostol sv. Ondreja. Kresba západného portálu od V. Myskovszkého z roku 1880. Kultúrális Örökséggvédelmi Hivatal [Úrad na ochranu kultúrneho dedičstva] Budapešť

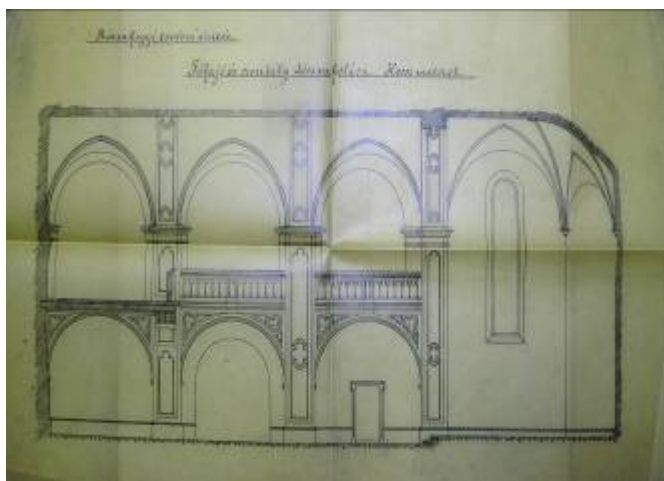
Ružomberok, Kostol sv. Ondreja. Pozdĺžny rez. MV SR, ŠA v Bytči, pobočka Liptovský Mikuláš

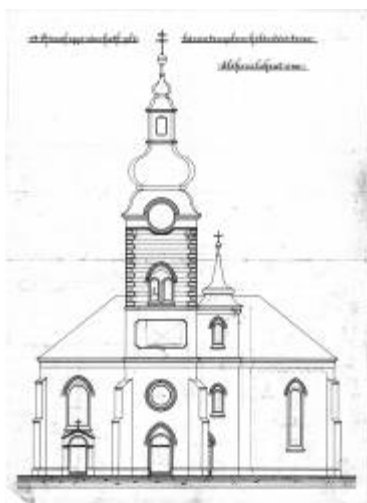
Ružomberok, Kostol sv. Ondreja Návrh A)
na riešenie západnej fasády pri prestavbe
kostola podľa projektu J. Krónera z r.
1901-1903. MV SR, ŠA v Bytči,
pobočka Liptovský Mikuláš

V prvej alternatíve A) bolo navrhnuté riešenie fasád s celoplošným hladkým omietnutím, pričom hlavná veža mala byť zdôraznená armovanými nárožiami a pásovou rustikou. Okenné otvory mali mať podľa tohto návrhu nad polkruhovými záklenkami lomené nadokenné oblúky. Obdobne bol riešený aj hlavný západný vstupný otvor, nad ktorým malo byť kruhové okno. Nové edikulové riešenie mal mať portál vstupu do severnej prístavby. Návrh fasád z alternatívy B) počítal s celoplošnou pásovou rustikou na fasádach a nárožia oboch veží, hlavnej i schodiskovej mali byť zdôraznené pilastrami. Na hlavnej veži od úrovne 3. interiérového nadzemného podlažia, na schodiskovej veži v celej výške. Okenné a vstupné otvory mali v tomto návrhu polkruhové záklenky zdôraznené polkruhovou profilovanou nadokennou rímsou. Návrh preberal edikulové riešenie portálu bočného vstupu do severnej časti prístavby z návrhu A), a uplatnil ho tentokrát vo viacerých vstupoch.

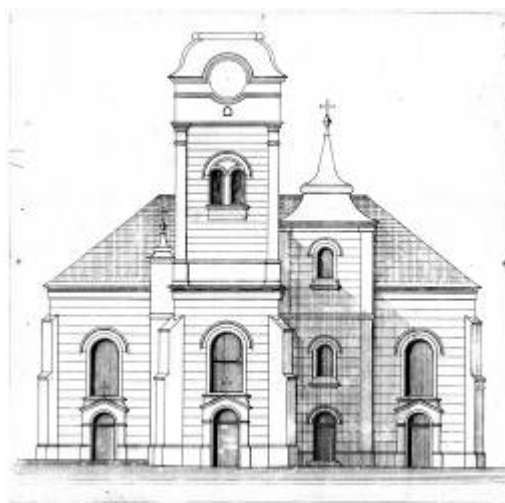
Ružomberok, Kostol sv. Ondreja Návrh B)
na riešenie západnej fasády pri prestavbe
kostola podľa projektu J. Krónera z r.
1901-1903, MV SR, ŠA v Bytči
pobočka Liptovský Mikuláš

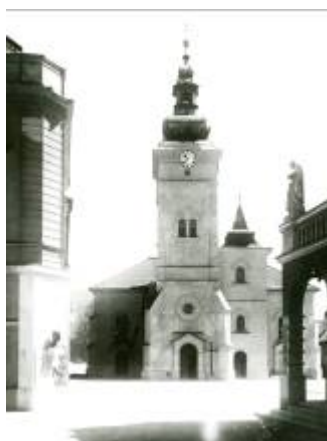
Západná fasáda kostola v 20. rokoch 20. storočia. Foto:
Archív PÚ SR Bratislava, Orbis, č. neg. 194 588.

je zrejmé, že nakoniec došlo k realizácii fasád podľa návrhu B) avšak s malými úpravami, zohľadňujúcimi aj niektoré detaily návrhu A) ako napr. kruhové okno nad západným portálom vstupu do veže. Fasády v neoslohovej úprave členené opornými piliermi boli pri tejto stavebnej úprave zjednotené pásovou rustikou a novým rámovaním otvorov. Portály získali edikuly s trojuholníkovými štítmí, okná boli upravené na polkruhové s pásovými šambránami. Veža mala realizované nárožné pilastre, no bez navrhovanej pásovej rustiky a menšia schodisková bola členená pre zmenu len pásovou rustikou bez navrhovaných pilastrov.

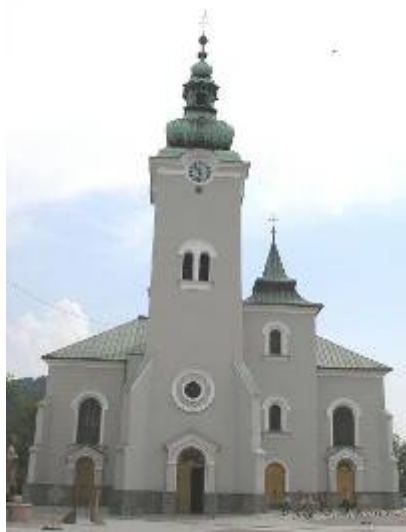
Pri nedávnej obnove fasád z roku 2002, ktorá bola realizovaná bez znalostí o uvedených plánoch a bez príslušného vyhodnotenia pamiatkových hodnôt v kontexte so stavebným vývojom celého objektu došlo k čiastočnému odstráneniu rustiky na oboch vežiach i ďalšieho architektonického členenia fasád (napr. nárožných pilastrov).

Západná fasáda kostola, stav v roku 2007. Foto: autorka
