BARDKONTAKT 2010
„PROBLEMATIKA MESTSKÝCH PAMIATKOVÝCH CENTIER“

ZBORNÍK PREDNÁŠOK

HLAVNÁ TÉMA ODBORNEJ KONFERENCIE:

SAKRÁLNA ARCHITEKTÚRA – OCHRANA A OBNOVA

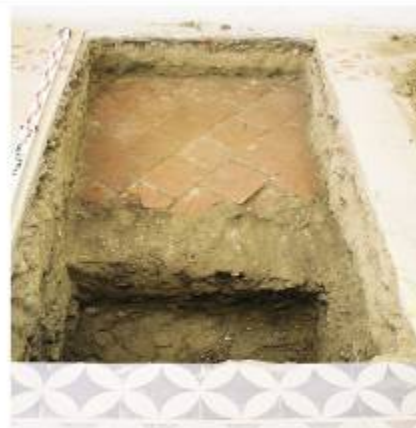
obr. 3. Tehlová stredoveká dlažba vo svätyne kostola.

Ďalšiu výraznú prestavbu možno na základe písomných správ klásť do začiatku 60-tych rokov 15. storočia (Kónya 2000, 109). Najneskoršie v tomto období bola pôvodná kvadratická svätyná rozšírená východným smerom na súčasný polygón a zároveň bola pokrytá keramickou dlažbou pozostávajúcou (ako svedčí zachovaný fragment v sonde VI/2005) s diagonálne kladených dlaždíc vsadených do maltového lôžka (obr. 3). Pôvodné ranogotické pastofórium zo zbúranej východnej steny bolo sekundárne umiestnené na severnú stenu vedľa vstupu do sakristie. Nové obdĺžnikové pastofórium bolo osadené v severovýchodnej stene polygónu. S rozšírením svätyně bola zväčšená aj sakristia kostola.

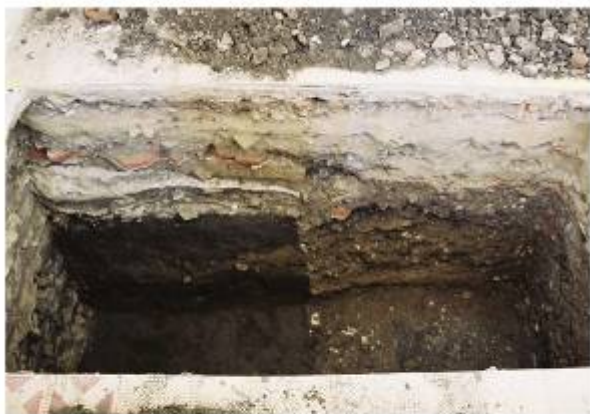
obr. 4. Sonda IV/05 - západný profil

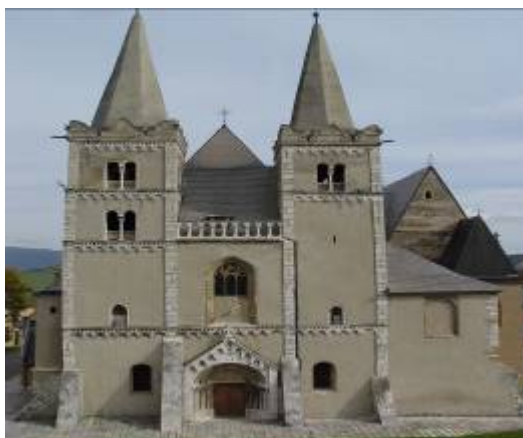
Západné priečelie Katedrály sv. Martina s dvojvežím a na 1. poschodí s westwerkom

Bezprostredne na tieto výskumy bol realizovaný **archeologický výskum**¹¹³, zameraný najmä na overenie tých predpokladov, ktoré architektonicko – historický výskum priniesol, ale overiť ich vzhľadom na následne zmeny (zbúrané konštrukcie) stavebného vývoja rozšírením kostola do dnešnej podoby, bolo možné iba archeologickým sondami pod podlahou. Súčasťou sa stali aj **georadarové meranie a videoinšpekcia**¹¹⁴, ktorá potvrdila existenciu podzemných krypt a medzistenového schodiska, vedúceho z prízemí do priestoru westwerku na 1. poschodí západného priečelia.

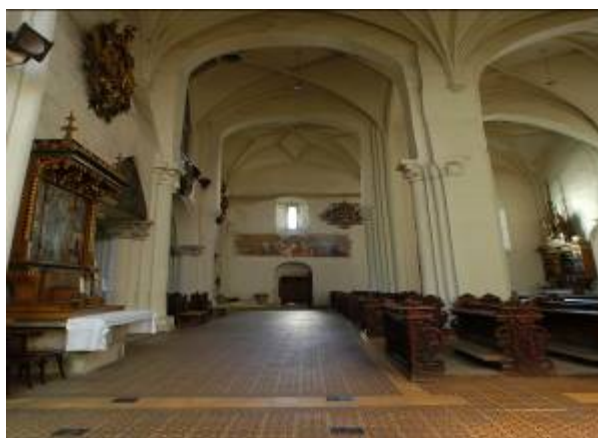
Pohľad z juhu do pôvodnej priečnej lode (transeptu)

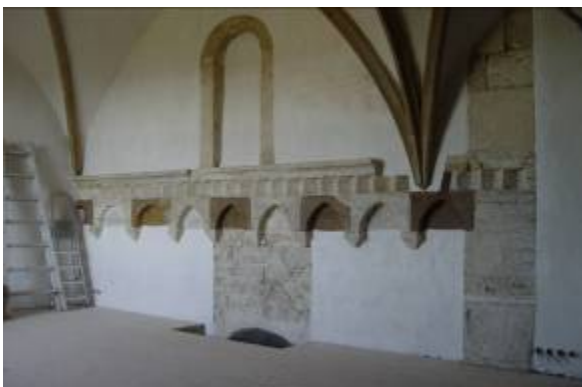
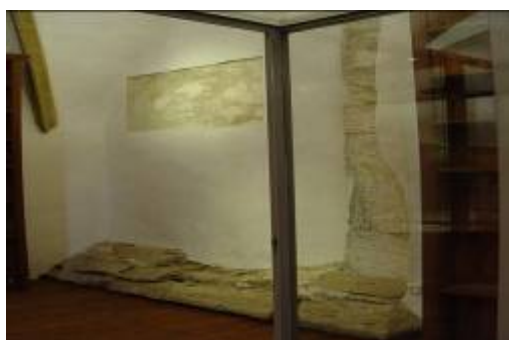
Prezentované juhozápadné nárožie priečnej lode, dnes taktiež v priestore knižnice na 1. poschodí katedrály
