## ZBORNÍK PREDNÁŠOK

BARDEJOV  
20. - 21. 8. 2013

PROBLEMATIKA MESTSKÝCH  
PAMIATKOVÝCH CENTIER

**MEŠTIANSKY DOM – OCHRANA A OBNOVA**

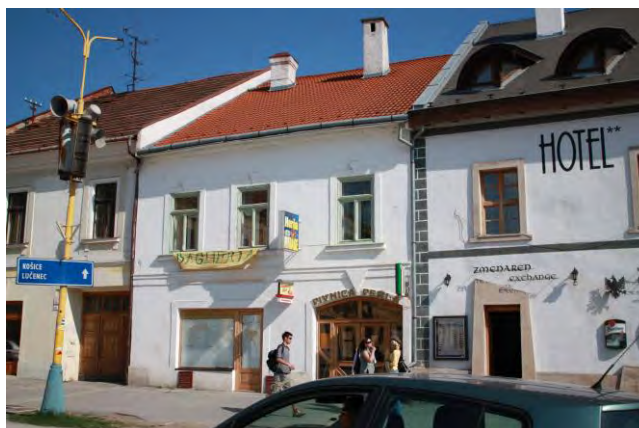
obr.2: Rožňava, nám. Baníkov 18, priečelie meštianskeho domu

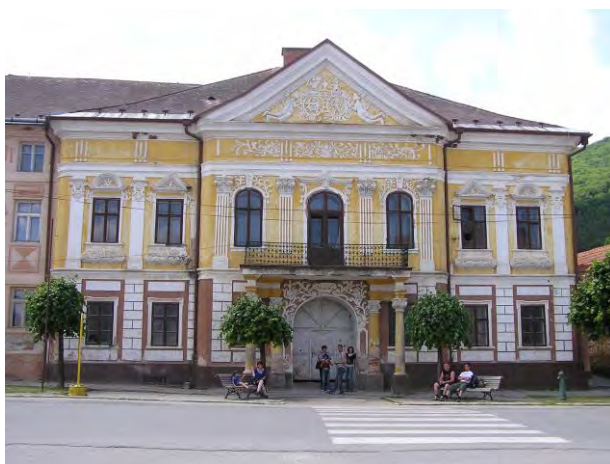
obr.7: Štítnik, nám. 1.mája,príčelie

18. storočia. (obr.7 a 8) Dvojpodlažná bloková stavba s centrálnym prejazdom má ojedinelo zachovaný interiér a bohato zdobenú fasádu, čo viedlo k pomenovaniu objektu v ÚZPF ako dom patricijký. Tu už je uvažované aj s vybavením podlaží samostatnými záchodmi, ktoré už nie je možné nazývať prevetmi. Ich predchodcami boli v starších skúmaných objektoch záchody uprostred dispozícií, ktoré boli napojené na šachtové zvody vedúce do suterénu. V dome na Hlavnej 97 v Prešove bola z kameňov precízne vymurovaná žumpa pod úrovňou suterénu, (obr.9) v Trenčíne na mierovom námestí 3 priamo v suteréne bola vymurovaná žumpa ako uzavretý priestor štvorcového pôdorysu, ktorý sa podľa potreby vyprázdňoval prebúraním obvodovej stienky a po vyčistení priestoru bol otvor opäť zamurovaný. Pozoruhodne bol vytvorený záchodový systém v bývalom arcibiskupskom paláci v Trnave, kde na odpadovú šachtu bolo napojených viacero záchodov vrátane záchodu pri arcibiskupovej spálni, do ktorého bol prístup cez kamenný renesančný portálik.

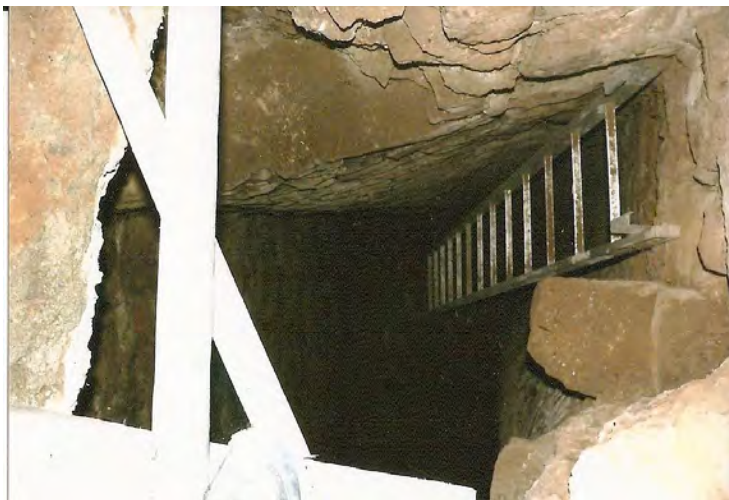
obr.9: Prešov, Hlaná ul.97, pohľad do žumpy

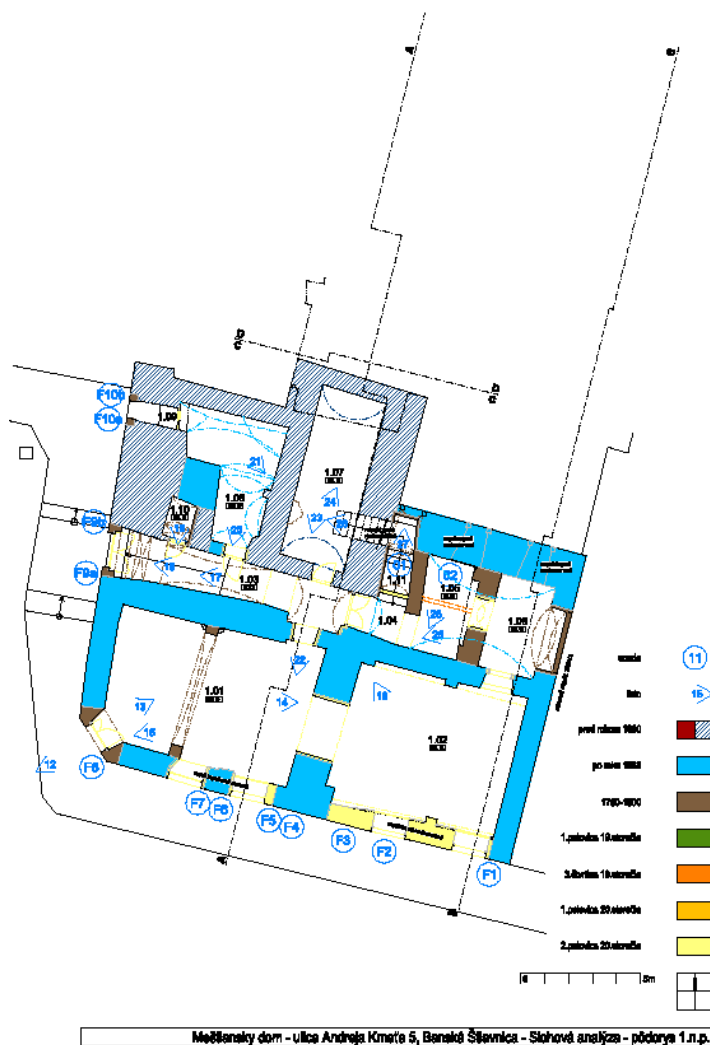
obr. 1: Ukážka z pamiatkového výskumu meštianskeho domu na Ulici Andreja Kmeťa 5 v Banskej Štiavnici

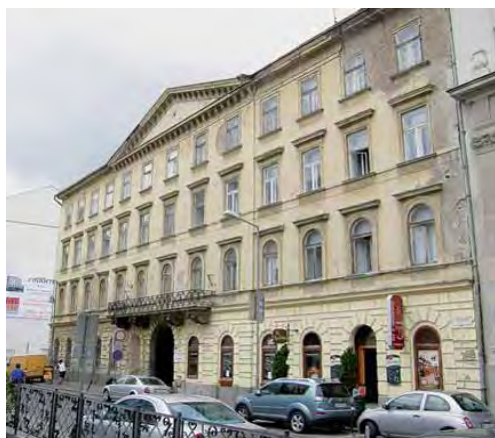
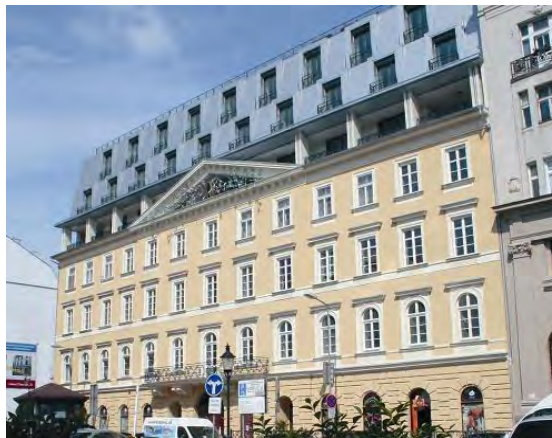
pred zahájením rekonštrukčných prác

s realizovanou nadstavbou a adaptáciou interiérov

obr.1, 2: Nadstavba paláca Motešických v Bratislave, Gorkého ulica č. 5 a Laurinská ulica č. 8,  
Č. pamiatky v ÚZPF: 27/0, rok realizácie 2010  
zdroj: foto archív autora

Komerčné využitie prináša i snahu po maximálnom využití všetkých disponibilných priestorov, ako je využitie podkrovia, situovanie prevádzok do bývalých pivničných priestorov (vinárne, reštaurácie, kluby, wellness centrá a ich prevádzkové a skladové priestory, podzemné parkoviská), celoročné využitie nádvorí ich preskleným prekrytím. Je to i snaha po vytvorení nových priestorov formou dostavieb a nadstavieb. Tieto požiadavky kladú zvýšené nároky nielen na základné technické vybavenie, ale i nároky na klimatizačné zariadenia, náročné vykurovacie systémy, požiarne a bezpečnostné signalizácie. Všetko toto si následne vyžaduje nové priestory a rozvody realizované formou prestupov historickými konštrukciami a stavebné úpravy, ktoré nemajú charakter pamiatkovej obnovy. Takéto zámery, ale už i množstvo takýchto realizácií, nie je možné označovať za pamiatkovú obnovu respektíve rekonštrukciu. Ide o stavebné zmeny v zmysle stavebného zákona. Ich charakter má formu **adaptačnú, modernizačnú, ale i novej tvorby v historickom prostredí**. (obr. 1. a 2.)

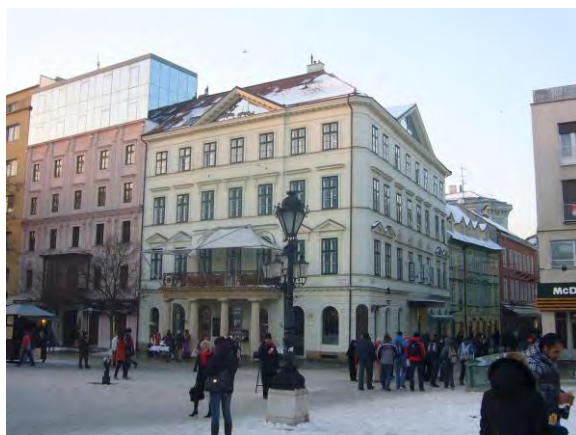
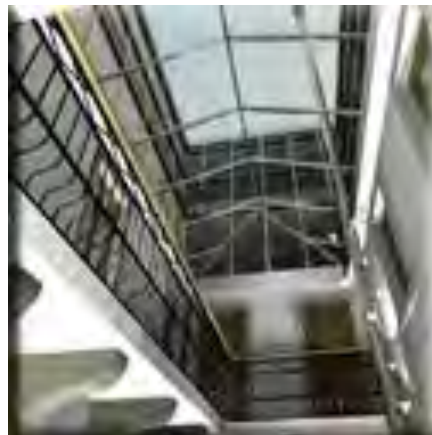
obr. 6. a 7: Obnova Kernovho domu, Rybná brána 8 v Bratislave,  
pohľad z Hviezdoslavovho námestia a detail prekrytia dvora

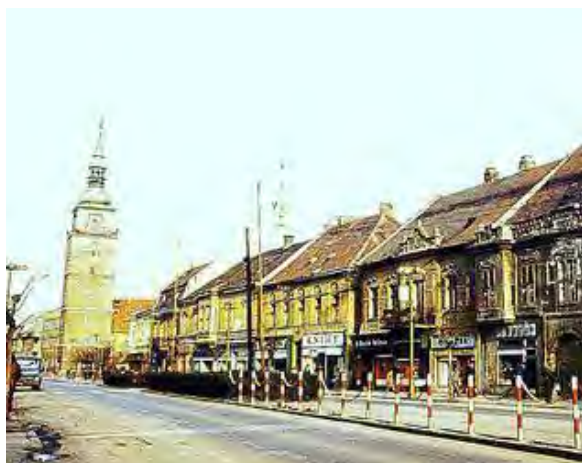
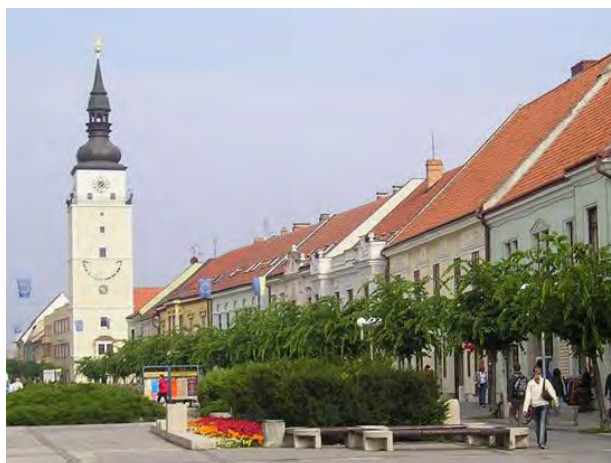
obr. 2,3: Hlavná ulica v Trnave: 80. roky 20. storočia a súčasnosť – regulatívy stupňa „A“

- stupeň A – týkal sa územia s vysokou mierou autenticity historickej štruktúry a komunikácií, s historicky špecifickým významom (najprísnejšie regulatívy)
- stupeň B – týkal sa územia, na ktorom bol návrat k pôvodnej identite čiastočne možný, prípadne išlo o zmiernenie kontrastu novej a pôvodnej štruktúry (miernejšie regulatívy)
- stupeň C – týkal sa územia, na ktorom nebol návrat k pôvodnej identite možný, prípadne sa na danom území predpokladala intenzifikačná činnosť (najmiernejšie regulatívy, ktorých hlavným cieľom bola homogenizácia rozbitej štruktúry)

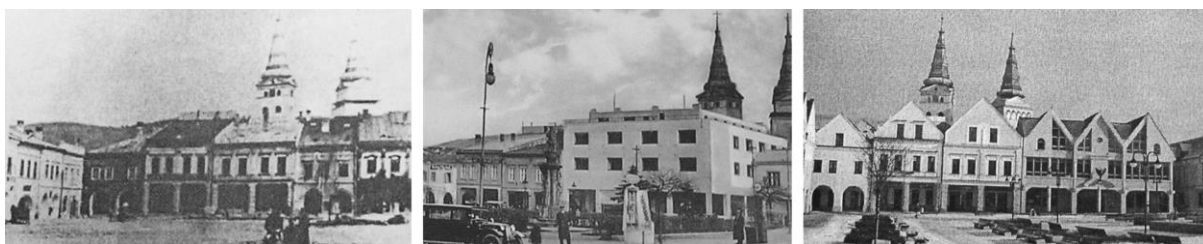
obr. 5,6,7: Vývoj zástavby východnej strany Mariánskeho námestia v Žiline:  
začiatok 20. stor., polovica 20. stor., koniec 20. stor.

Pri koncepte obnovy námestia vystúpil objekt Weinwurmovej funkcionalistickej banky ako problém. Rušil požadovaný romantický výraz námestia svojou strohosťou a narušal gotickú parceláciu, preto mesto pristúpilo v roku 1996 k jeho asanácii. V roku 1992 bola na jeho miesto vypísaná urbanisticko - architektonická súťaž. Výraz navrhovaného objektu mal vychádzať zo zásad pamiatkovej starostlivosti pre MPR Žilina - reagovať na okolitú zástavbu ako dotvárajúci novotvar. Víťazný projekt bol koncom 20. storočia realizovaný (obr. 5,6,7).

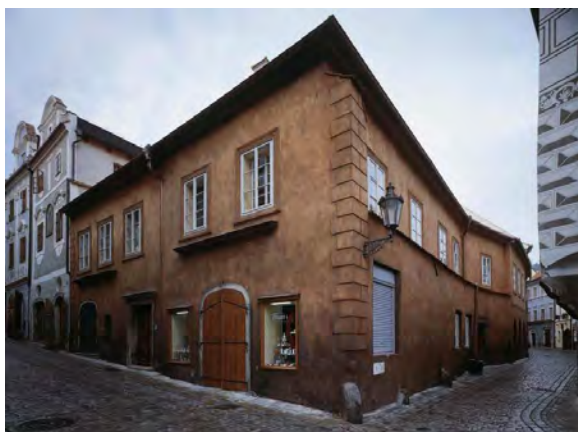
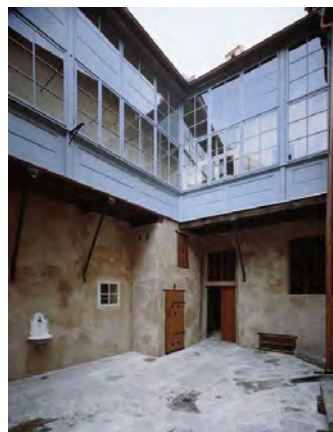
obr. 8,9: Obnova domu č. 29 v Českom Krumlove – fasády vo verejnom priestore, vnútorný dvor

Prvá zmienka o objekte pochádza z roku 1532. V rokoch 1516 – 1518 prešiel veľkolepou gotickou prestavbou, ďalšia prebehla okolo roku 1667. Baroková úprava prebehla okolo roku 1746. Objekt neminula ani renesančná úprava. Posledná prestavba prebehla okolo roku 1867, kedy bolo vybudované nové schodisko, presklená pavlač vo vnútornom dvore a krov. Z tejto doby pochádza aj dochovaná úprava priečelia a výzdoba väčšiny miestností. V 30. rokoch 20. storočia bol vybúraný výkladec s klasicistickým ostením a nahradený novým výkladcom. V priebehu 20. storočia nebol objekt prestavaný.

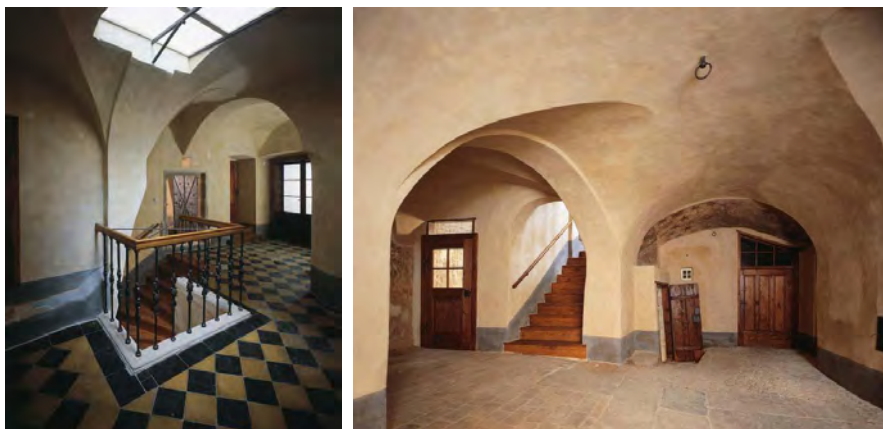
obr. 10,11: Obnova domu č. 29 v Českom Krumlove – interiér (prízemie, poschodie)

väzby. Hygienické zázemie bolo obmedzené na minimum a umiestnené v chodbe, ktorá už bola zničená predošlými zásahmi a v bočnom krídle pri štítovej stene susedného domu.

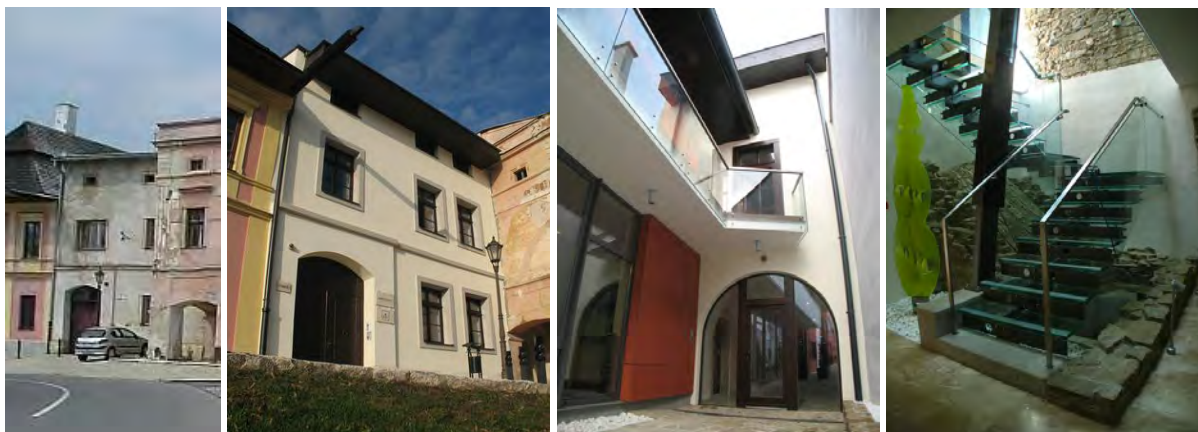
obr. 12,13,14,15: Rekonštrukcia domu v Spišskej Sobote – pôvodný stav uličnej fasády, uličná fasáda po rekonštrukcii, nádvorie objektu s novou prístavbou, novotvar schodiska

Rekonštrukcia meštianskeho domu v Spišskej Sobote je príkladom nevhodného tvorivého prístupu k obnove a prezentácii historického objektu. Námestie úpravou fasády síce získalo na kompaktnosti celkového výrazu, ale objekt ako taký bol zásahom degradovaný na úroveň „lepšej novostavby“. Nadmerné použitie nových výrazových prostriedkov a materiálov svedčia o nevhodnom nastavení hodnotového rebríčka architekta vstupujúceho do historického prostredia. Pri návrhu bol ťažiskovo použitý tvorivý prístup 4 – nový materiál v novej kompozícii v predimenzovanej polohe voči historickému objektu, čím získal úplne novú identitu. Rekonštrukcie historických objektov by nemali byť oceňované za „komplexne progresívne riešenie architektonického diela“.

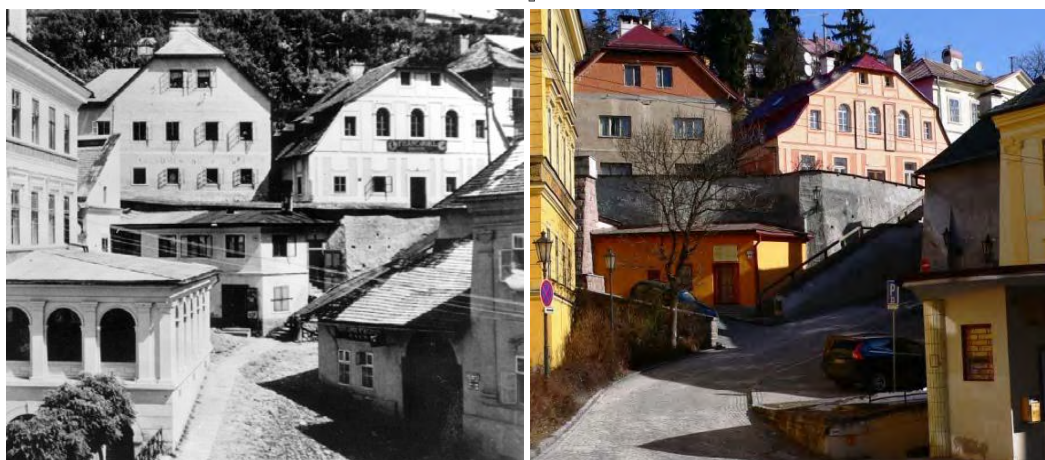
obr.3,4: V priebehu približne 60. – 80. rokov 20. storočia došlo k postupnému zániku autenticity prostredia Radničného námestia. V 80. rokoch 20. storočia sa presadzovali názory na „očistenie“ vnútromestských priestorov od menších, „architektonicky nehodnotných“ stavieb.

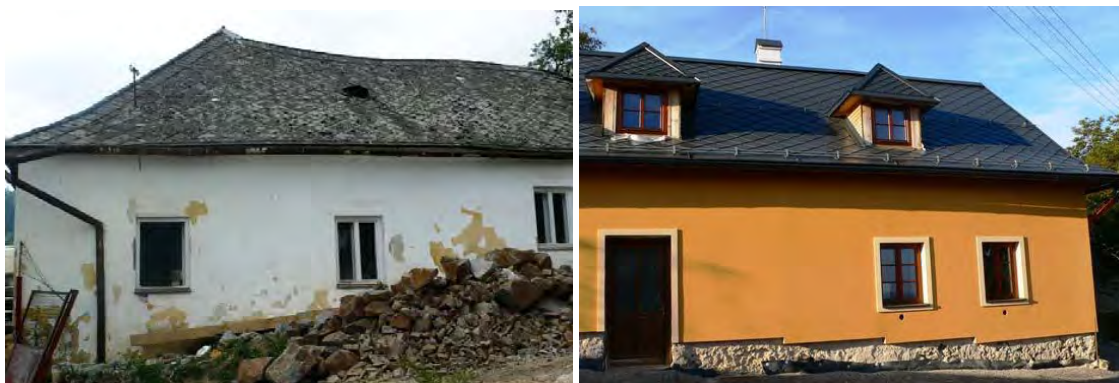
obr. 5,6: Strata autenticity banického domu a jeho prostredia úplnou prestavbou. Modernizáciou došlo k zmene hmoty, vzhľadu, materiálov, technológií, ako aj k zániku celkového „spiritu“. Žiaľ, je to ukážka súčasného trendu prebiehajúcich transformácií v baníckom osídlení.

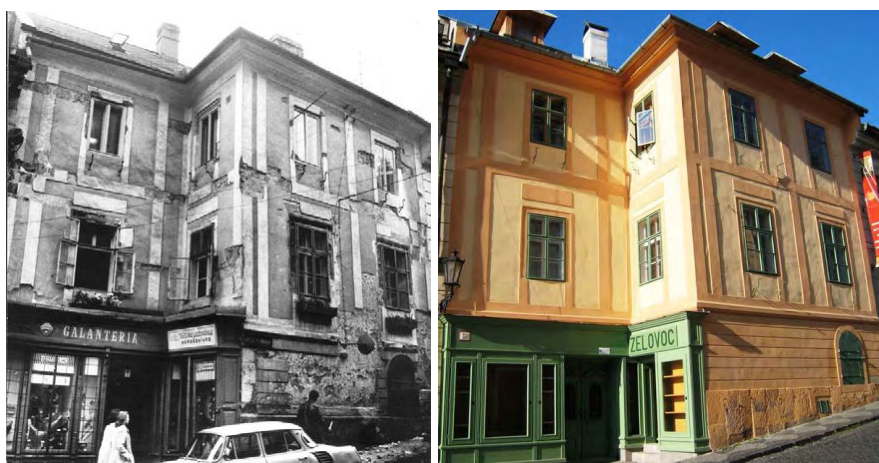
obr. 9,10: Pri pamiatkovej obnove meštianskeho domu na Radničné nám. 11 bola prezentovaná klasicistická fasádna úprava, ktorá zabezpečila domu výtvarnú celistvosť. Autentický charakter jej zabezpečilo použitie tradičných technológií a architektonický výraz poslednej stavebnej úpravy domu z 19. storočia.

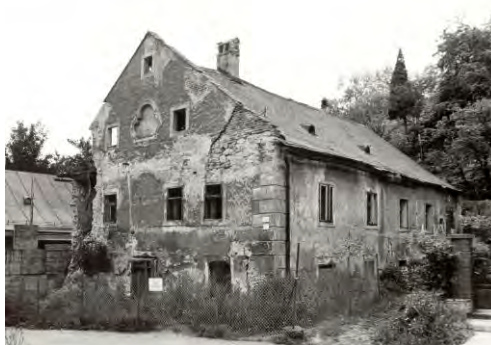
obr. 11: Východisková situácia stavebno-technického stavu domu pred obnovou. Rok 1991.

**Príklad 1.: Remeselný dom na Remeselníckej ulici č. 5**, kde sme identifikovali architektonickú hodnotu a hodnotu funkcie. Východiskový stavebno-technický stav bol vyhodnotený ako zlý až dezolátny.

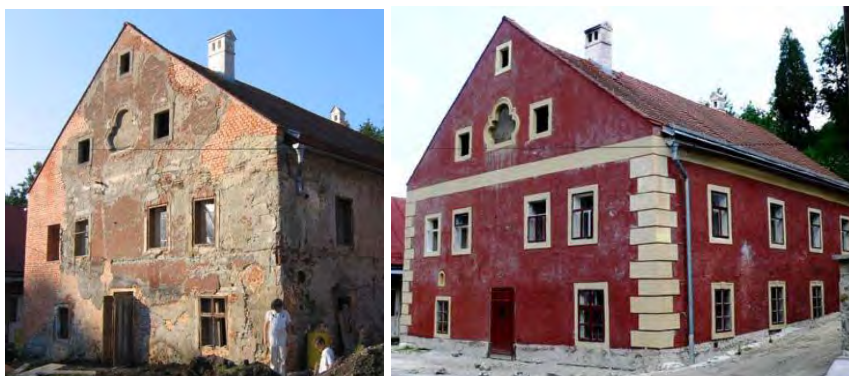
obr. 12,13: Stav domu pred obnovou a po obnove s detailom niky v štíte pred a po reštaurovaní.

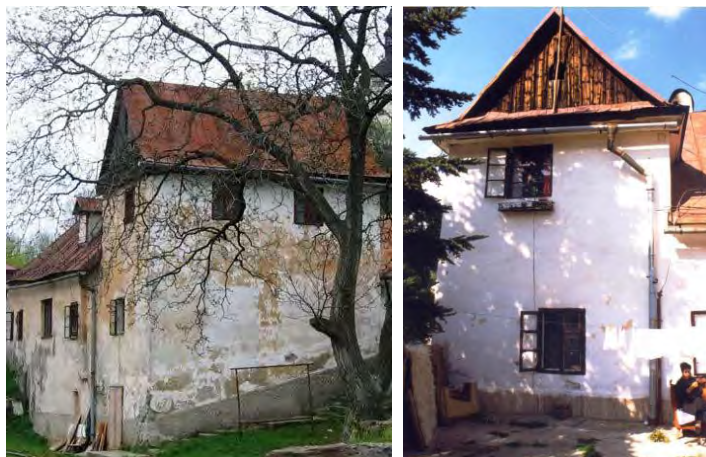
obr. 14,15: Stav domu v roku 1998, keď bol obývaný a skoro na 100 % autentický. Vľavo – nárožie domu, v pravo – pohľad z mesta na vežovú časť so sedlovou strechou a dreveným štítom

**Príklad 2: Obytný dom na Novozámockej ulici č. 18**, kde sme identifikovali urbanistickú a architektonickú hodnotu. Východiskový stavebno-technický stav pred pamiatkovou obnovou bol vyhodnotený ako narušený.

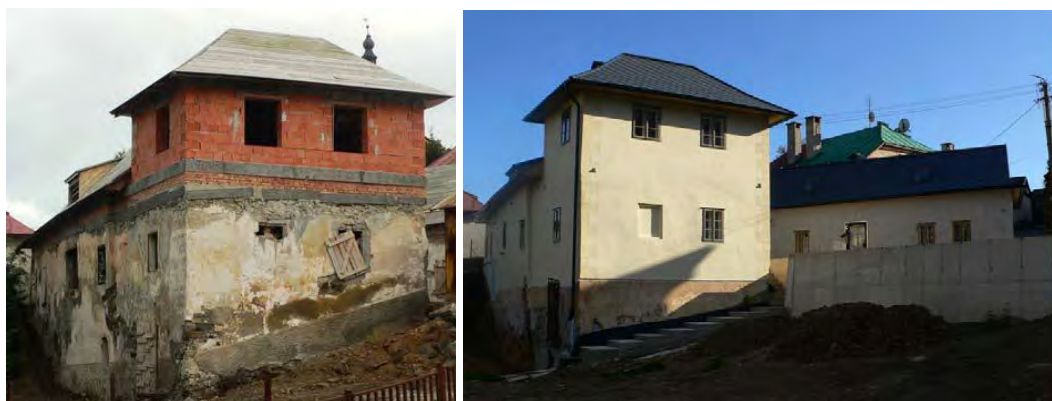
obr. 16,17: Pohľad na nárožie domu v priebehu obnovy a po obnove. Z priebehu obnovy je zrejmé, že pôvodne drevená zrubová konštrukcia „veže“ bola odstránená a nahradená novou tehlovou. Závažnejšia je však zmena tvaru strechy na plytkú valbovú nad vežovou časťou. Pri stanovení metodiky neboli pochopené prevládajúce hodnoty pamiatky – pôsobenie hmoty v dome v obraze mesta.

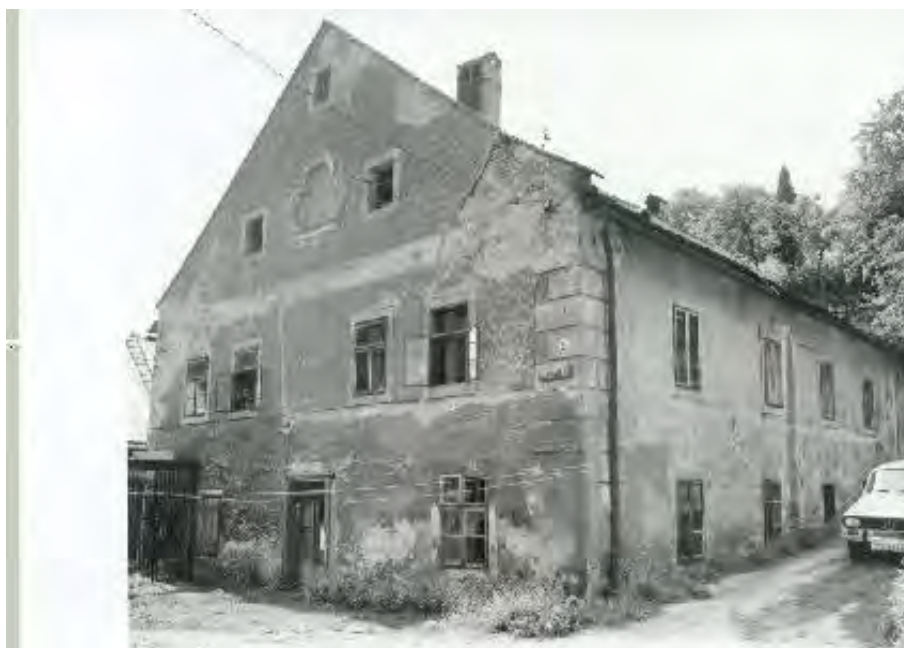
obr. 1: Dom v začínajúcej devastácii 2. 1/2 20. storočia

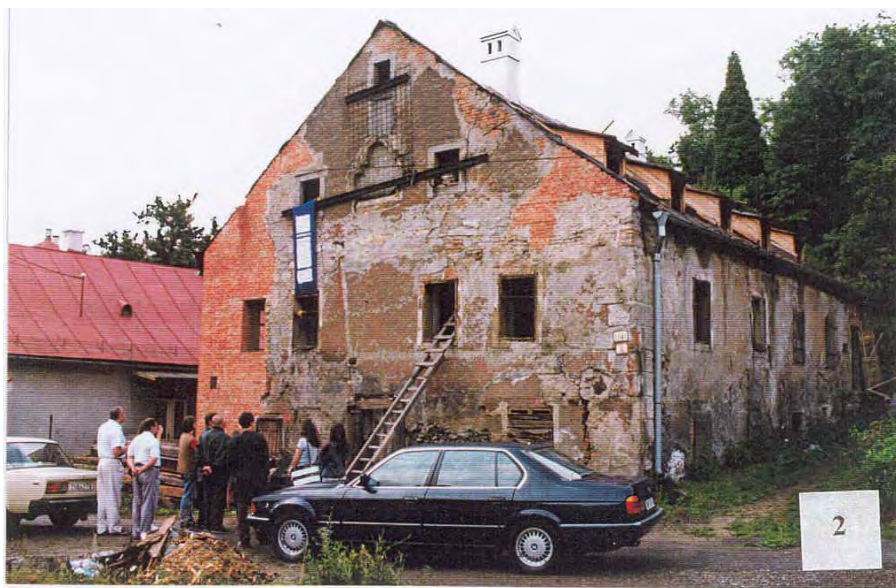
obr. 2: Dom po domurovaní výrazných úbytkov muriva a výmene krovu. Roky 1996-1997.  
zdroj: foto archív Spolku Banskéj Štiavnice '91.

V roku 1996 dochádza k stabilizácii obvodového muriva domurovaním výrazného výpadku severovýchodného nárožia. Rovnako boli doplnené aj ostatné výrazné úbytky hmoty muriva. Následne došlo k výmene dožitého krovu a v ďalších rokoch k zastrešeniu keramickou krytinou. Určite by sa dalo namietat', že pre nový krov sa dali použiť prvky z toho starého. V tejto dobe však minulými obdobiami zdecimovaný remeselnícky stav neumožňoval zadať takúto prácu nikomu inému ako bežnej stavebnej firme. Druhým podstatným dôvodom bol vážny stav. Rovnaký prístup je viditeľný aj pri doplnení muriva.

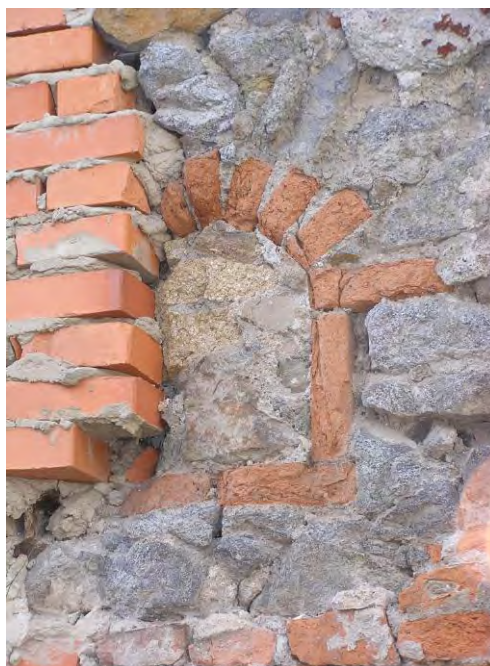
obr. 3: Pri záchrane torza domu stavebná firma pracovala v mierke ktorá nerátala s detailmi.  
foto: Michal Hrčka, 2002.

V roku 1997 začína vlastník organizovať medzinárodného „pamiatkarské tábora“ zamerané na pomoc okrem iných aj tejto pamiatke. Zúčastňujú sa ich mladí ľudia z celého sveta. Hlavným organizátorom táborov je Ing. arch. Pavel Fabián. Počas prác sa podarilo vyčistiť okolie a interiér pamiatky a začalo sa s rekonštrukciou povalových stropov, ich znovu zložením.

V roku 2003 bola na objekte zorganizovaná prvá etapa kurzu zameraného na konzerváciu omietkových vrstiev barokovej fasády priečelia. Taktiež bola ukončená stabilizácia obvodových murív. V severovýchodnom nároží bola pridvihnutá poklesnutá klenba a zafixovaná vo svojej pôvodnej polohe.

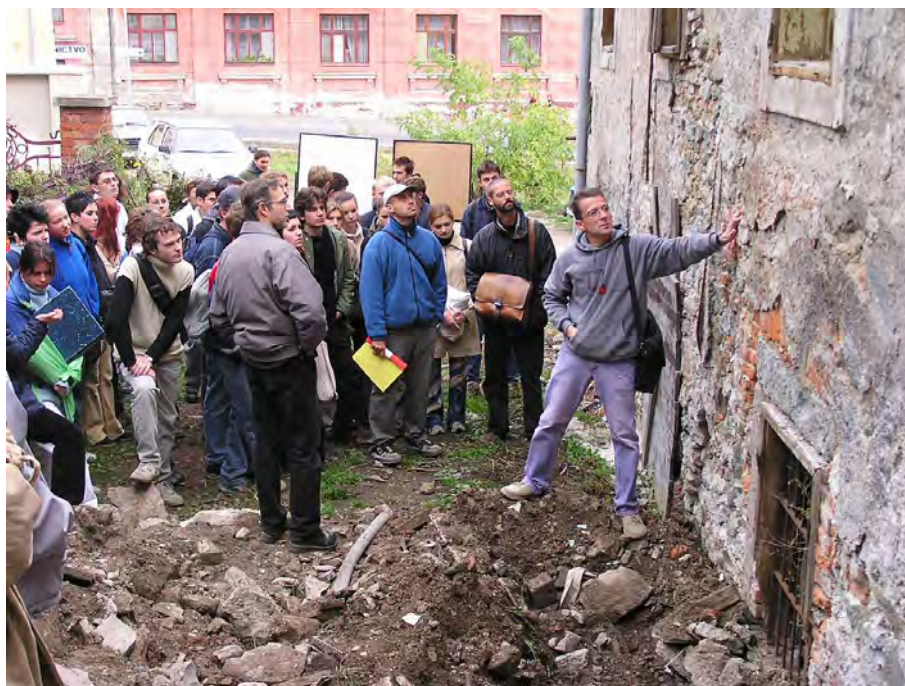
obr. 4: Kurz v roku 2003.

Tento kurz vyústil v roku 2005 do týždenného kurzu a seminára „Vápno a vápenné technológie pri obnove pamiatok“. V rámci neho bola prvý krát od historických dôb masívne použitá technológia horúcej malty. V tomto období bola vykonaná analýza stavu omietkových vrstiev a štukových prvkov, ich konzervácia a následne na jednom úseku ukážka obnovy povrchu fasád vrátane fasádneho náteru. Práce prebiehali pod vedením rakúskeho reštaurátora Hannesa Weissenbacha, do prác sa ako pomocný lektor zapojil aj autor príspevku. Kurzy zamerané na školenie remeselníkov organizovala najmä Ing. arch. Katarína Vošková, v tomto prípade v spolupráci s autorom príspevku.

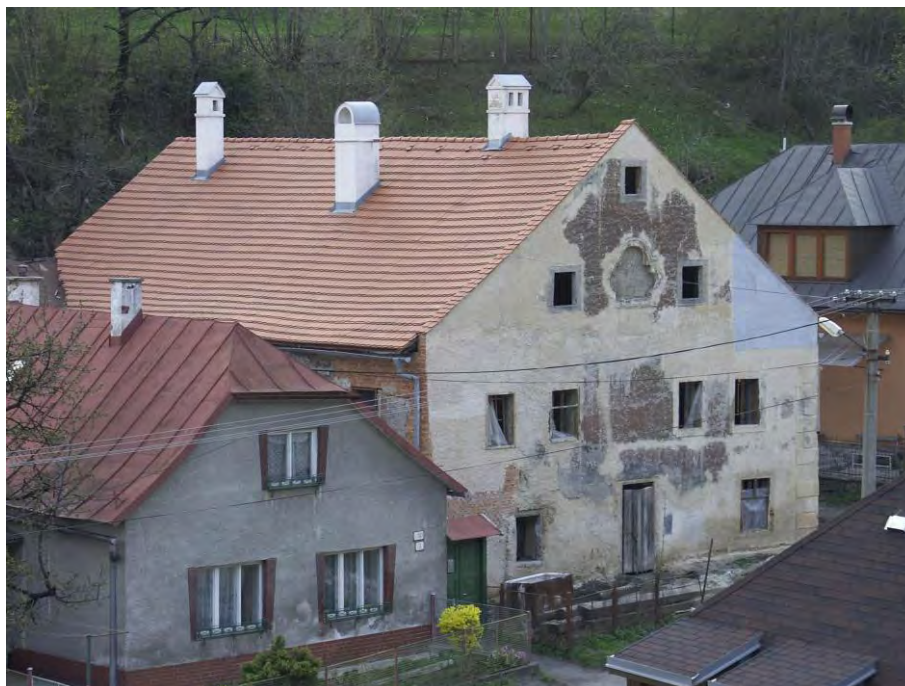
obr. 5: Stav domu v roku 2006.

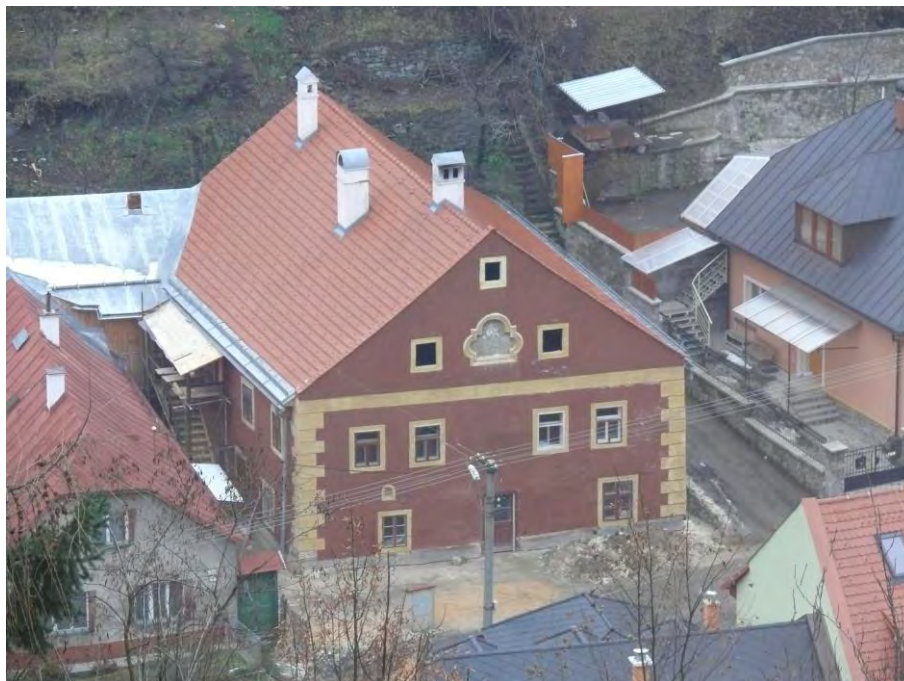
obr. 6: Stav fasád v roku 2007.

V roku 2006 snahy Spolku Banskej Štiavnice '91 pomôcť remeselníkom aj Remeselníckej 5 podporuje anglická nadácia Sainsbury's family – The Headley Trust. Poskytuje grant na ďalšiu etapu opravy domu, na vzdelávací a tréningový workshop pre stolárov „Okná a dvere pri obnove pamiatok“. Ale aj na vybavenie remeselnej dielne, ktorá bude po uvedení domu do prevádzky slúžiť remeselníkom, venujúcim svoje úsilie opravám historických domov. V tomto roku začína okrem postupnej obnovy okien a dverí aj stavebná obnova celého objektu. Autorom projektu architektúry je Ing. arch. Peter Nižňanský.

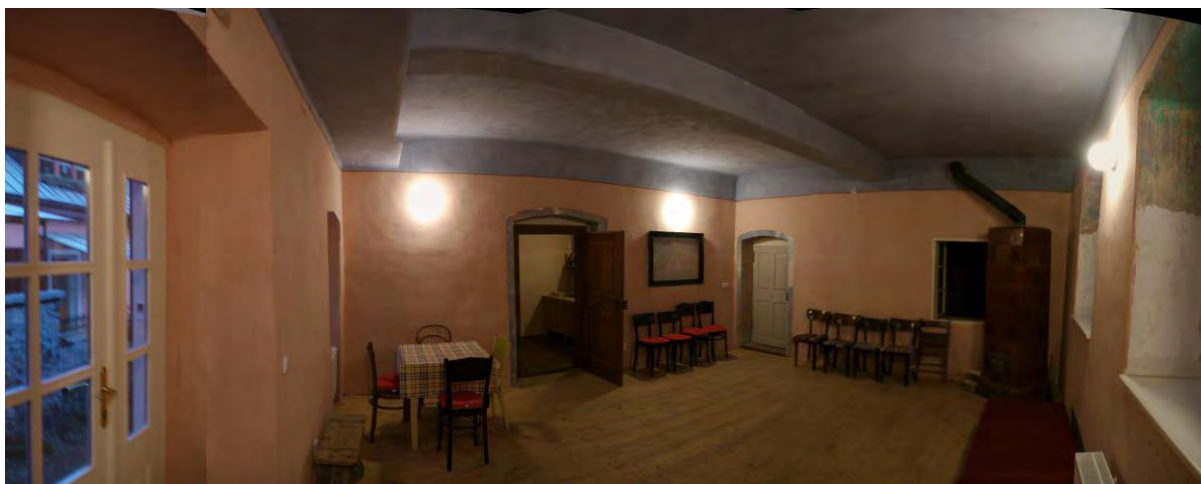
obr. 7: Interiér domu po obnove.  
foto: Michal Hrčka

V rokoch 2012-2013 prebieha ukončenie prác v rámci 1. nadzemného podlažia, kde by mal v budúcnosti vzniknúť seminárny priestor s dielňou pre školenie remeselníkov. Práve v tejto časti bolo nutné vyriešiť odvod stojacej a tlakovej vody. Podarilo sa to kombináciou systému odvetranej a oddrenážovanej podlahy v interiéri a drenáží s anglickým dvorcom v exteriéri.

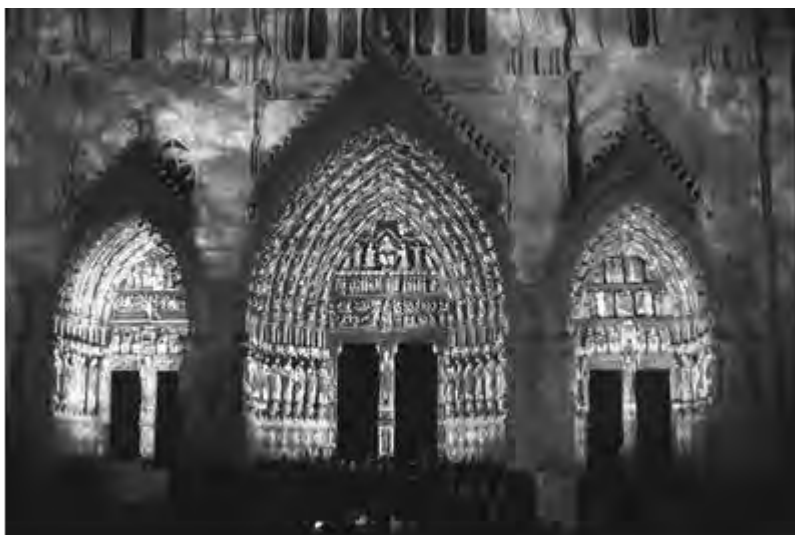
obr. 1: Amiens, Notre Dame - ukážka projekcie farebného riešenia západnej fasády s portálom

V Amiensse sa podarilo zrealizovať virtuálnu, ale diferencovanú farebnosť jednotlivých detailov západnej fasády. Farebnou projekciou sa premietli farebné plochy len na tie časti fasády vrátane skulptúr trojice portálov u ktorých sa podarilo spoľahlivo zrekonštruovať farebnosť. Pri projekcii sa skulptúry a iné architektonické detaily objavili v žiarivých farbách stredoveku, presne tak, ako keby maliari nanovo naniesli pigmenty [1].

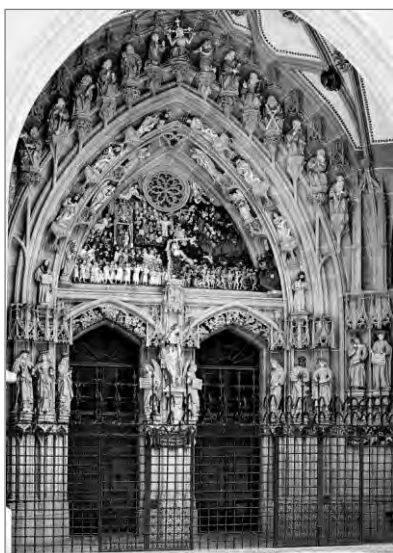
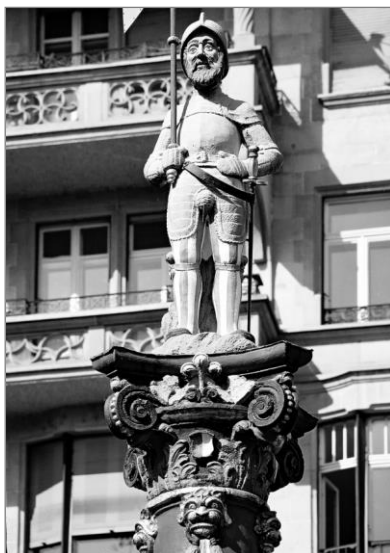
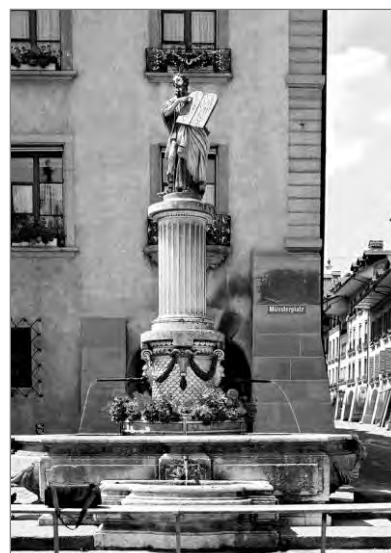
obr. 2: Bern, hlavný farský kostol, portál s polychrómiou, reštaurovaný, stav: 27.07.2006

obr. 3: Luzern, exteriérová plastika - fontána so stĺpovou kompozíciou –s mužom brnení s polychrómiou

Vo švajčiarskych mestách v Luzerne (obr. 3) je na jednom z trhových námestí historického jadra fontána s postavou muža v brnení z druhej polovice 16. storočia, v Zugu sú dve takéto fontány zo 16. storočia; a v Berne je viacero takýchto fontán, z toho dve sa komunikácii vedúcej k hlavnej mestskej bráne [3]. Sú starostlivo udržiavané a stĺpové kompozície majú intenzívnu polychrómiu.

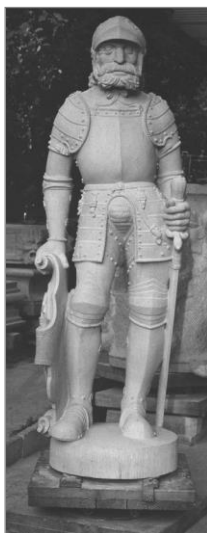
obr. 5: Bratislava - Reštaurovanie Rolandovej fontány - faksimile sochy rytiera Rolanda. Stav: 4.8.1991

Z archívnych záznamov bolo zistené, že mesto uhradilo zlátenie nápisového kubusu. Navyše v čase keď pamiatka skúmala a reštaurovala boli možnosti chemicko-fyzikálnych analýz na Slovensku na inej úrovni ako dnes. A to nehovorím o prístrojovom vybavení a technologických možnostiach, ktorými disponovali krajiny ako napr. Nemecko či Francúzsko. Boli k dispozícii viaceré analógie, podľa ktorých bolo možné riešiť – metodicky i reštaurátorsky - farebnosť sochy muža v brnení. V literatúre je socha muža v brnení spájaná s osobou cisára Maximiliána II.[4] Zastávam názor, opretý o ikonografické analógie, že postava muža v brnení s otvorenou prilbou, držiaci štít a meč symbolizuje hrdinu eposu z ranného stredoveku – rytiera Rolanda. V Hofburgu vo Viedni je vystavené brnenie, ktoré patrilo tomuto cisárovi. Nevylučujem síce tento Holčíkov názor, ale ak mestá postavili fontány so stĺpovou kompozíciou s mužom v brnení na vrchole stĺpu, tak postava muža v brnení bola predovšetkým symbolom ochrany mestských práv. Bratislava zotrvala na úrovni reštaurovania poznačenej romantizmom a reštaurátorským purizmom 19. storočia.

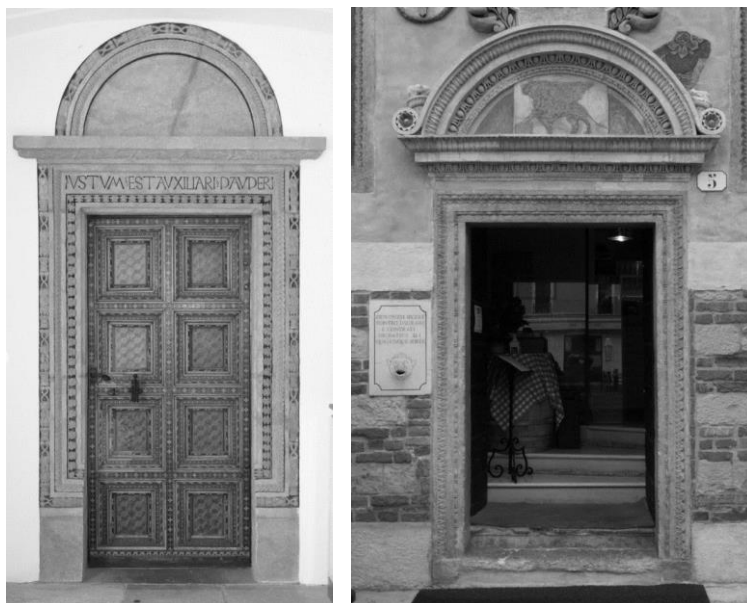
obr. 6 Bardejov, portál s polychrómiou datovaný po r. 1508. Stav: 22.08.2012.

obr. 7: Verona, portál datovaný vo vlyse okna r. 1523. Stav: 17.04.2010

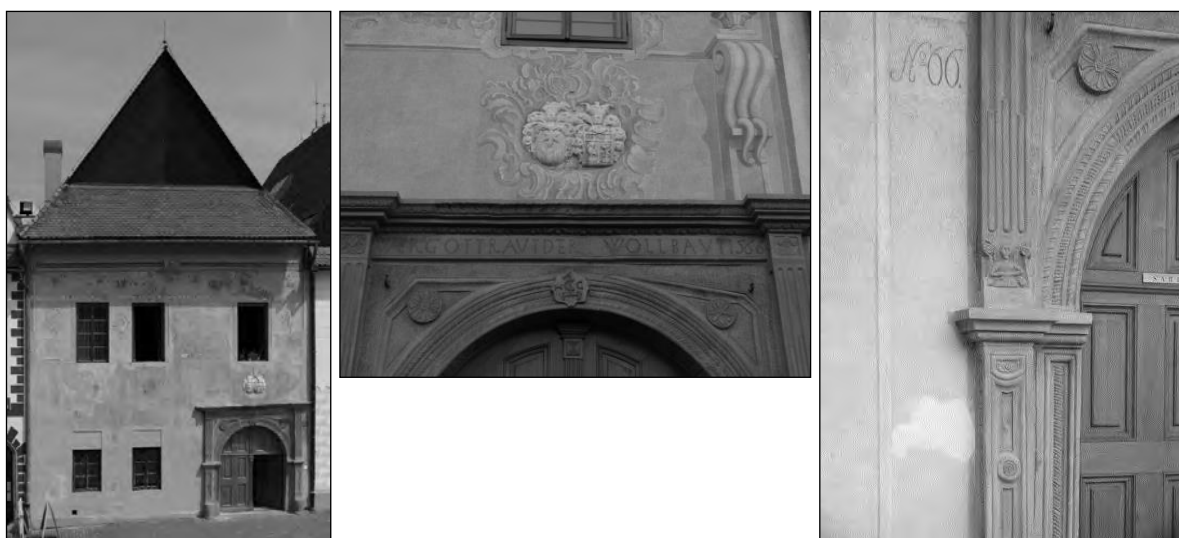
obr. 8 až 10: Bardejov, Hlavné nám. č. 13, datované r. 1566; Meštiansky dom s portálom.

Reštauroval Martin Koutný

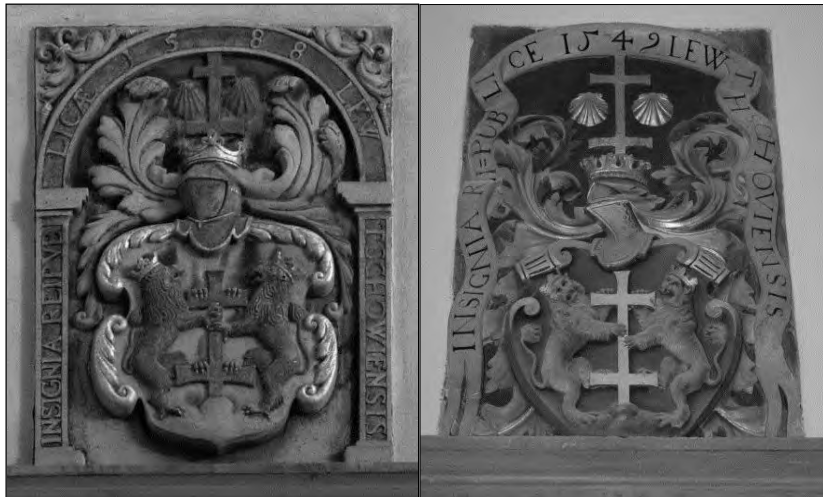
obr. 11 a 12: Levoča, radnica. Ukážky reštaurovaných kamenosochárskych diel.  
Vľavo z exteriéru, vpravo z interiéru.

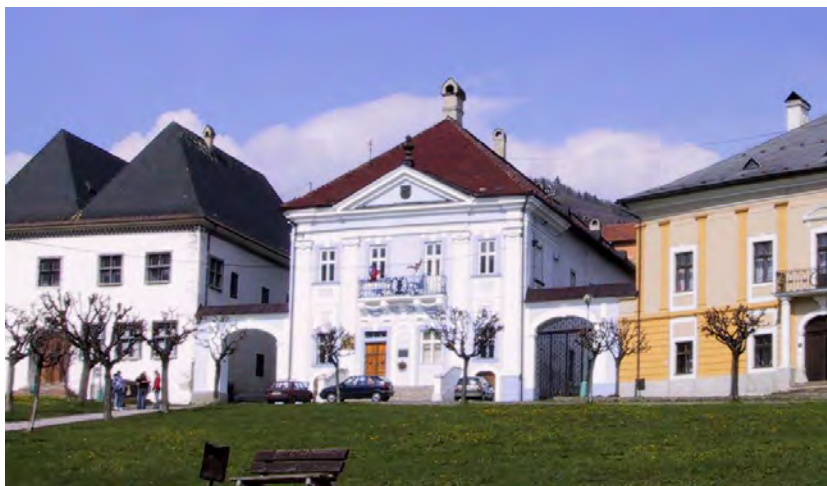
obr. 4: Hlavné západné priečelie zo Štefánikovho námestia, na pravej strane Bellov dom, radnica a časť fary.

O **kremnickej radnici** bolo známe, že mesto v roku 1738 odkúpilo dom od G. Magyara. Potom dom rozšírili a adaptovali koncom 18. storočia na radnicu, tak ako ju poznáme dodnes. Mesto v roku 1880-1 odkúpilo aj dom č. 38 na Kollárovej ulici tzv. Hinkóhaus, ktorý bol postavený za domom č. 1 a obrátený k hradnému areálu. Tým rozšírilo priestory radnice pre potreby mestského archívu. Vedelo sa tiež, že domy boli stredoveké a dom č. 38 mal už jasnú úpravu fasády z roku 1959 – 60 podľa nálezov z 2.pol.15. storočia. (obr. 3 – 8)

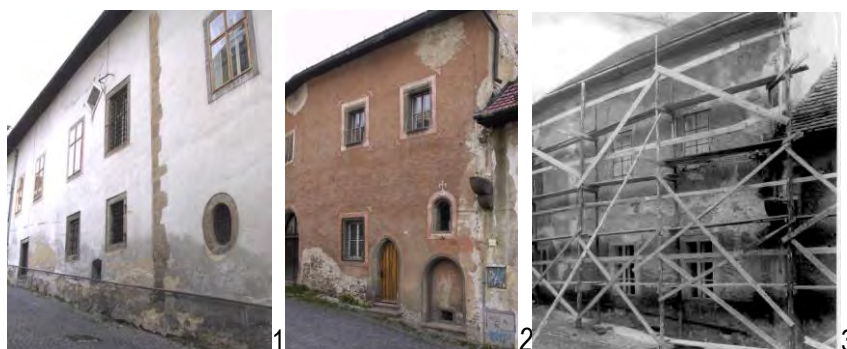
obr. 8: Pohľad na časti severnej fasády na Kollárovej ul. – 1: západná časť s nárožím najstaršej stavby, 2: východná časť s reštaurovanou fasádou z 2. pol.15. storočia, 3: v r. 1959 v čase reštaurátorského výskumu.

**Dom býv. č. 38 na Kollárovej ulici** tzv. Hinkóhaus mal jadro 1-traktového 3-priestorového domu s pravdepodobne otvoreným prejazdom = prechodom na východnej strane pri hradbe. Tento dom potom v 2. polovici 15. storočia rozšírili až po Hornú bránu, pričom medzi prístavbou a 1-traktovým domom vznikol prejazd. Datovanie najstaršej časti domu vychádzalo najmä s dispozície, konštrukcie a materiálového zloženia murív suterénu i hmotovo – priestorového tvarovania. Rozšírenie domu v 2. polovici 15. storočia na dnešný tvar s predpokladom existencie staršej etapy nepriamo potvrdil aj nález originálu úpravy okna z 2. pol. 15. storočia - dnes podkrovie, ktorý celkom nezodpovedá prezentovanej úprave fasády. Pod touto úpravou je badateľná staršia vrstva. Ak sa tento predpoklad potvrdí tak to bude druhý 1-traktový 3-priestorový, ale poschodový dom v Kremnici. Originál zostal neporušený a čaká na podrobný reštaurátorský výskum. (obr. 8-2 a 8-3)

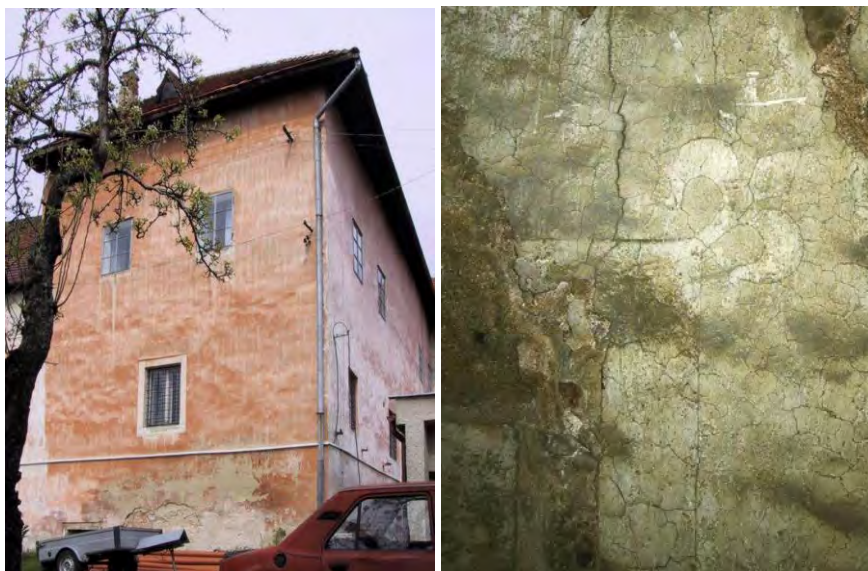
obr. 9: Pohľad na južnú dvorovú fasádu a východnú dvorovú fasádu 1-traktovej stavby, kde pod súčasnou fasádou sa predpokladá nálež úpravy fasády nielen z 2. polovice 15. storočia ale aj zo staršej etapy. Pohľad na originál nálezu z 2. pol.15. storočia.

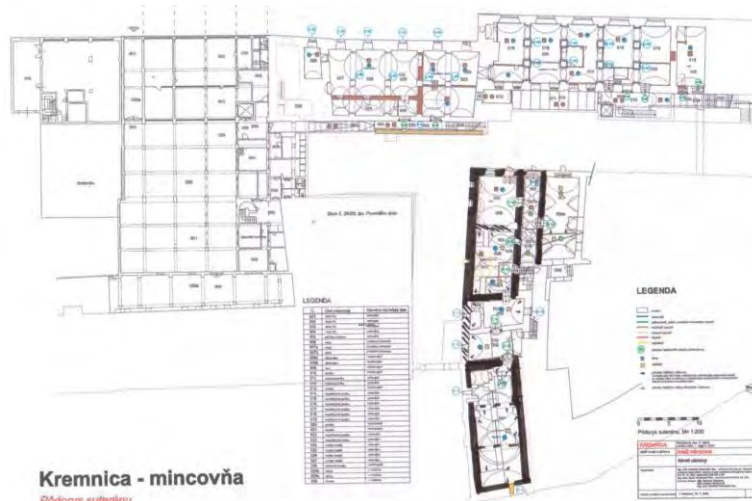
obr. 10: Kremnica – pôdorys suterénu mincovne s vyznačením predpokladanej najstaršej časti.

Podľa poznatkov výskumu však 2. budova „presídlená“ mincovne nevznikla na prázdnej parcele v strede mesta, ale pravdepodobne prestavaním 2 - och starších domov z doby pred rokom 1433 – 4 (obr. 10 - 11). Východný dom ohraničoval nárožie námestia a Kutnohorskej ulice s akcentom na mohutný oporný pilier. Západný dom zase ohraničoval priestor ku hradbám. Práve zo západnej strany - dnes dvor mincovne je čitateľný 1- trakt domu s nárožnými kameňmi, ktorý je podobný riešeniu najstaršej časti radnice na Kollárovej ulici. Aj tento predpoklad čaká na potvrdenie pri obnove fasád.

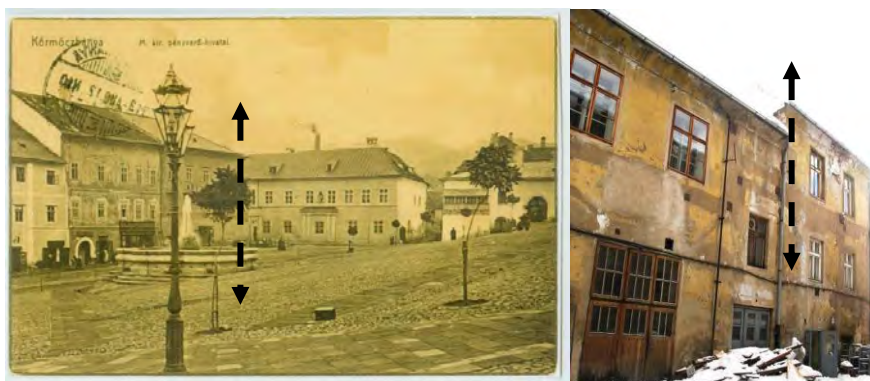
obr. 11: Podhľad na mincovňu na dobovej fotografii pred rokom 1918 ( 1912-13?) s vyznačením západného domu a pohľad na západnú dvorovú fasádu s vyznačením východného domu.

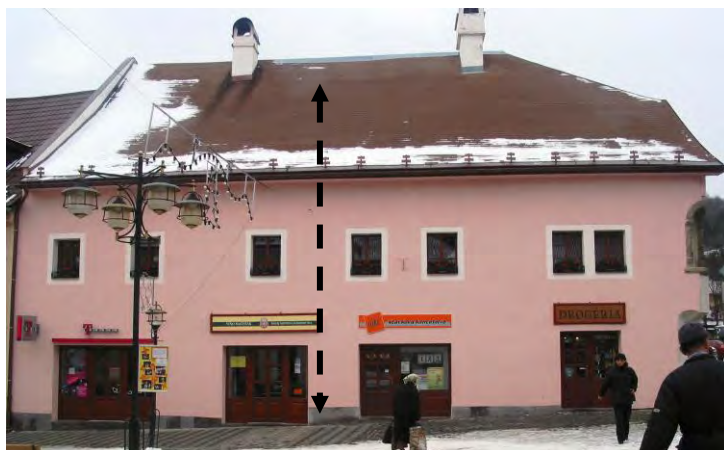
obr. 13: Celkový pohľad na východnú hlavnú uličnú fasádu s vyznačením najstaršej časti.

Tento typ domu je podobný domom v opevnenej časti mesta, ale aj ostatným doteraz skúmaným domom na Dolnej ulici. Najstaršia časť domu je totožná z poslednými 2-mi južnými traktami západného hlavného uličného krídla. V severnom uličnom krídle nie sú žiadne indície na starší základ domu.

Po požiari v roku 1599 až do 17. storočia dom nadstavali a kompletne zaklenuli renesančnými klenbami s rôznymi typmi lunet. K tomu patria aj obvodové murivá severného krídla. Patria k tomu aj konzoly pavlače a okna na južnej dvorovej fasáde.

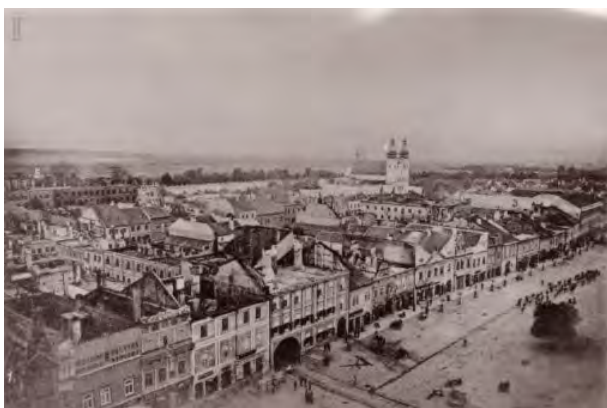
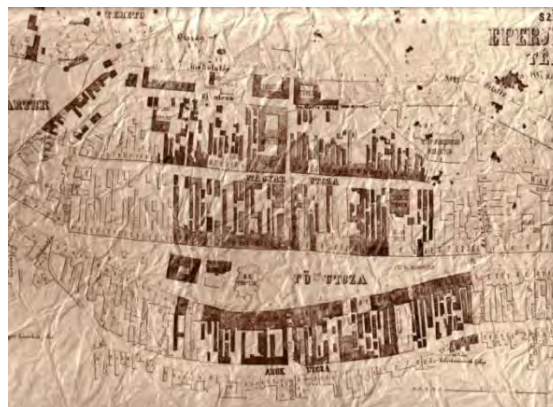
obr. 6: Hlavná ulica v Prešove po požiari v roku 1887 (východná centrálna časť)

obr. 7: Mapa Prešova po požiari v roku 1887 (tmavé objekty zasiahnuté požiarom)

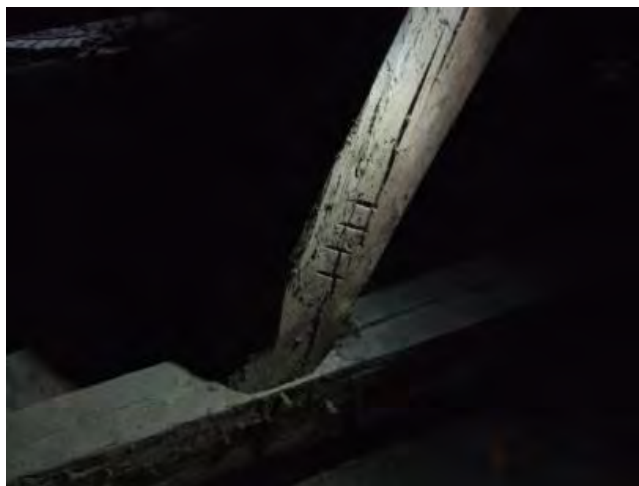
obr. 8: Tesárska značka, rímska IIII (PO, Slovenská 15/A)

z obdobia po roku 1887, ktorých je zachovaných v PR Prešov menej, sa vyskytujú takmer výlučne krovy s hrebeňovou väznicou, centrálnou stojatou stolicou a jednoduchým vešadlom, prípadne vzperadlom. Všetky krovy vztýčené bezprostredne po poslednom požiari mesta, majú konštrukčné drevené prvky opracovávané ešte ručne, tradičným spôsobom – na povrchu upravené sekerou, zriedkavejšie sú trámy rezané pilami. Výskyt párových klieštín je ešte ojedinelý. Okrem toho sú používané aj tradičné tesárske spoje, akými sú čapovanie, karpovanie, plátovanie (výnimočne sa objavuje ešte rybinový plát) a osedlanie doplnené kovovými spojovacími prvkami (klince, kramle). Tesárske značky sú vysekané sekerou, prípadne dlátom a takmer výlučne prevláda rímske číslovanie (obr. 8).

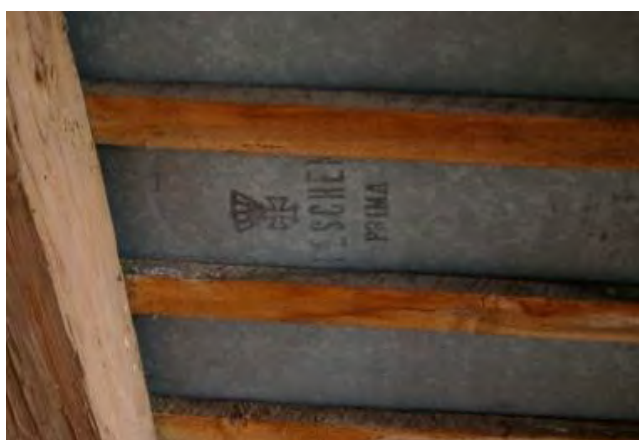
Obr. 9: pozinkovaný plech TESCHEN PRIMA (r. kat. kostol v Prešove-Šalgovíku)

väznicové krovové konštrukcie používaná okrem keramických pálených krytín aj nová ľahká nespalná krytina z pozinkovaného plechu, strihaná takmer vždy do pásov (zachytená je na archívnej fotodokumentácii z prelomu 19. a 20. storočia). Táto je na východ Slovenska dopravovaná aj z Čiech už existujúcou Bohumínsko-Košickou železnicou. V našom prostredí je často používaná tešínska plechová krytina pod typovým označením PRIMA – TESCHEN (obr. 9). V minulosti sa strešná krytina pri opravách nemenila v celom rozsahu, ale nahrádzali sa len poškodené časti, prípadne jednotlivé kusy. Pálená keramická krytina sa na strechách prekladala a poškodené miesta – predovšetkým v úrovni koruny, úžľabí a hrebeňov sa dopĺňali novými kusmi. V závere 19. storočia sa začína produkovať tzv. betónová (cementová) krytina, ktorá bola primárne osadená v roku 1888 na novopostavenú ortodoxnú synagógu v Prešove, na dnešnej Okružnej ulici. Táto, pomerne unikátna krytina v našom prostredí, bola v celom rozsahu odstránená v 90. rokoch 20. storočia, počas obnovy strechy. V 1. tretine 20. storočia pribúda ďalší typ krytiny použíwanej v priebehu celého 20. storočia a to krytina zn. ETERNIT, neskôr tzv. AZC šablóny v sivých a terakotových odtieňoch. Výskyt tejto krytiny v samotnom centre mesta Prešov však neprevládala.
