## ZBORNÍK PREDNÁŠOK

BARDEJOV  
20. - 21. 8. 2013

PROBLEMATIKA MESTSKÝCH  
PAMIATKOVÝCH CENTIER

**MEŠTIANSKY DOM – OCHRANA A OBNOVA**

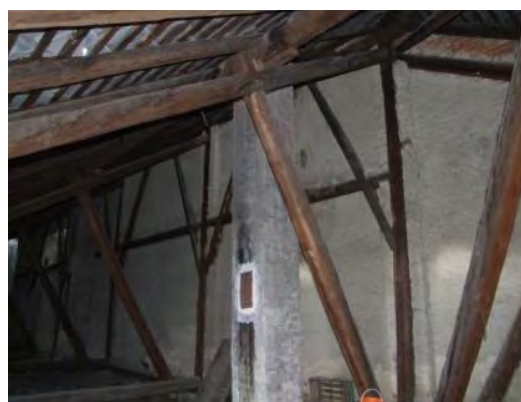
Obr.11: PO, Slovenská 15/A (stolica s horiz. rozperou 1860d)

diagonálnych vzpier aj v tvare tzv. ondrejských krížov). Ide o určitý anachronizmus, ktorý sa využíval často v hambáľkových krovoch s hrebeňovými stolicami v 16. až 18. storočí. Použitie horizontálnych rozpier medzi stĺpkami hrebeňových stolíc je známe už v 15. storočí, dokonca s použitím vo viacerých výškových úrovniach, čo samozrejme záviselo aj od veľkosti danej strešnej konštrukcie. U historických krovov, ku ktorým krokrové hambáľkové konštrukcie patria, absentovala hrebeňová väznica. Tá sa v našom prostredí začína uplatňovať až od polovice 19. storočia. Z Prešova sú známe viaceré príklady stuženia hrebeňových stolíc, pomocou nižšie umiestnených horizontálnych rozpier, práve z druhej polovice 19. storočia – hlavne po požiari v roku 1845. Príkladom sú dochované sedlové krovky na uličných krídlach meštianskych domov Hlavná 101 a Hlavná 112 (obr. 10), ktoré sú typologicky rovnaké. Z pultových krovov sú známe príklady krovov nad širokým prízemným dvorovým krídlom Slovenská 15/A (obr. 11), ktorý bol nedávno dendrochronologicky datovaný Ing. Kynciom do rokov zožatia použitých drevín 1860/61d a nad bývalým poschodovým severným dvorovým krídlom meštianskeho domu Hlavná 49 (Šarišská galéria v Prešove), ktorý sa žiaľ nezachoval. Dodnes je možné vidieť na tehlovom omietanom murovanom štíte negatív po hrebeňovej stolici, s pôvodne horizontálnymi rozperami medzi stĺpkami a vysokými pásikmi (obr. 12).

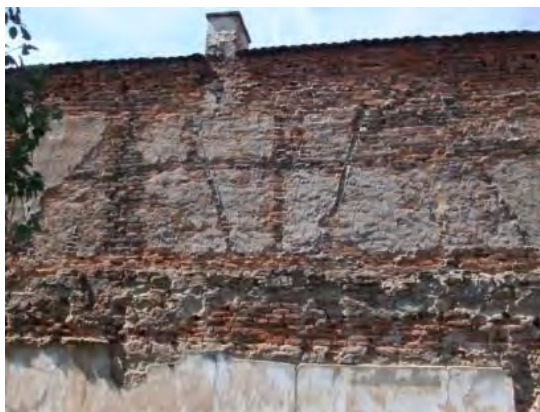
Obr. 12: PO, Hlavná 49, dvor. krídlo (negatív po hrebeňovej stolici s horiz. rozperou)

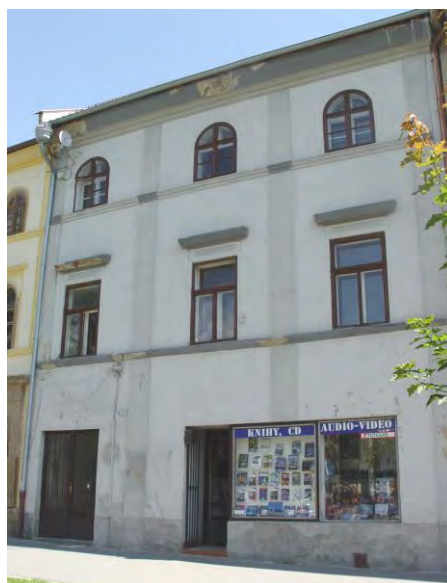
obr. 2: Pôvodný nákres – A. Marko, 1820, severovýchodná strana námestia (obj. č. 5 – 21) s ešte vyznačeným arkádovým podlubím

Po požiaroch mesta v r. 1747, 1752, 1849 došlo k zásadným zmenám práve v strešnej rovine, odkedy sú domy oddeľované štítovými múrmi a hrebene striech sú orientované rovnobežne s ulicou. Ich následkom došlo aj k odbúraní arkádovej časti u väčšiny objektov na námestí, tým aj k zmene dispozície objektov a úpravám fasád, ktoré dostali novú podobu. Nová stena zo strany námestia vykazuje často statickú poruchu, t. j. nie je previazaná so staršou časťou stavby a dochádza k vzniku trhlín.

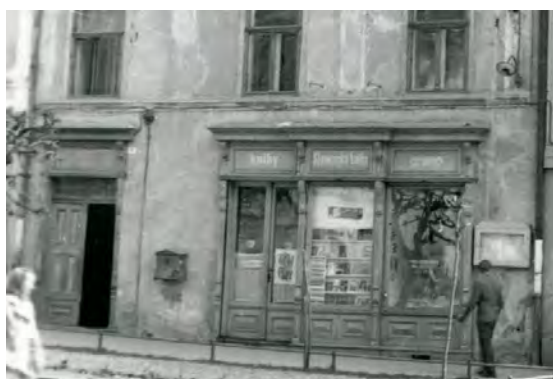
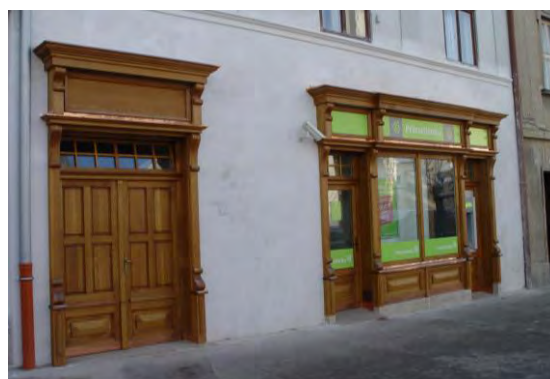
obr. 4: Dtto NMP 15 – úprava parteru domu z prelomu 19.-20. stor.

obr. 5: Dtto NMP 15 – rekonštrukcia výplní v r. 2012 podľa výsledkov architektonicko-historického výskumu

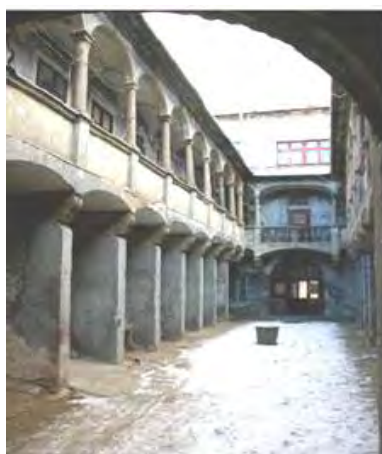
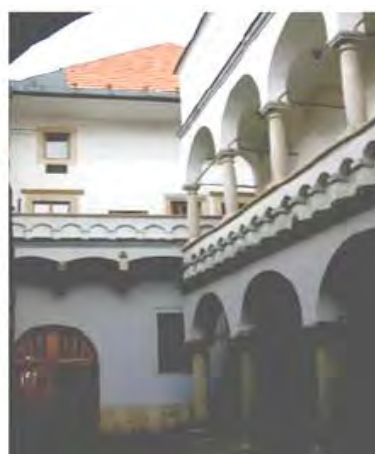
obr. 10: Objekty arkádových dvorov NMP 43 a 28 v Levoči

Zvláštnu hodnotu predstavujú levočské arkádové podluby a levočský vnútorný dvor (obr. 8,9 ozn. D), adaptovaný väčšinou v druhej polovici 16. stor. a v 17. storočí. Dvorové krídla slúžili k ubytovaniu služobníctva a tvorili priestory slúžiace pre chod domácnosti majiteľa.

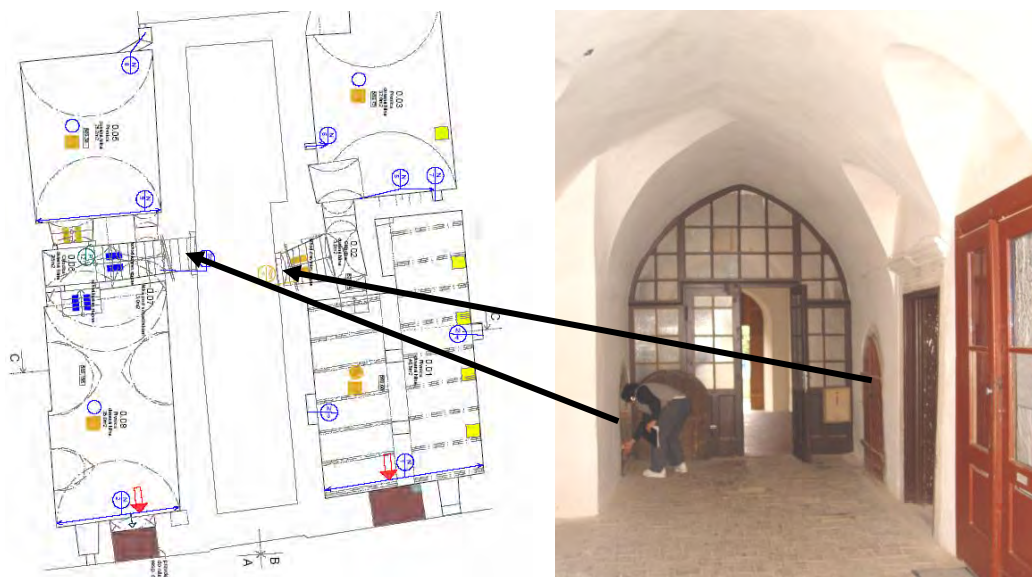
obr. 11: Objekt meštianskeho domu na Nám. M. Pavla č. 43 v Levoči ,1.PP, so zamurovanými vstupmi do pivníc z námestia a mladšími nízkymi vstupmi z prejazdu, so strmými schodmi, vid'. fotografia zdroj: grafika prevzatá z AHV , Mešt. domu NMP č. 43, [4], 2. NP, archív autorky, foto zdroj : Janovská M.

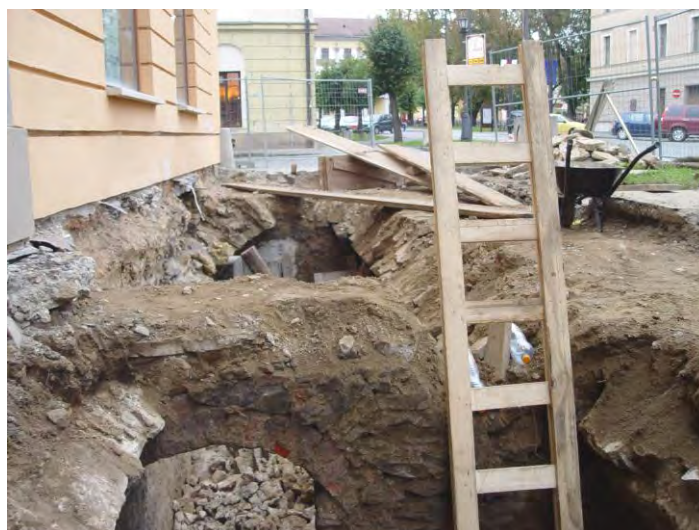
obr. 13: Priebežný pozdĺžny, novoobjavený suterén pod prepádajúcim sa chodníkom objektu NMP č. 53 v Levoči, po deštrukcii klenby, spôsobenej zasekaním elektrických káblov ukladaných do chodníka. Suterén tvoril v minulosti súčasť meštianskeho domu, nachádzal sa pôvodne pod arkádou. zdroj: Janovská M.

Obnoviť historicky zaniknuté vstupy do suterénu z verejnej komunikácie, zamurované vetráky, ako aj sanovať jestvujúce suterény pod chodníkmi je možné v pozícii Námestia Majstra Pavla. Rozsah a situovanie vstupov, ako aj možný výskyt suterénov pod chodníkmi, boli určené po realizácii pamiatkového výskumu a sú súčasťou dokumentácie komplexnej obnovy námestia. Tým sa vytvorili predpoklady aj pre zodpovedajúcu obnovu, využitie a prezentáciu týchto priestorov.

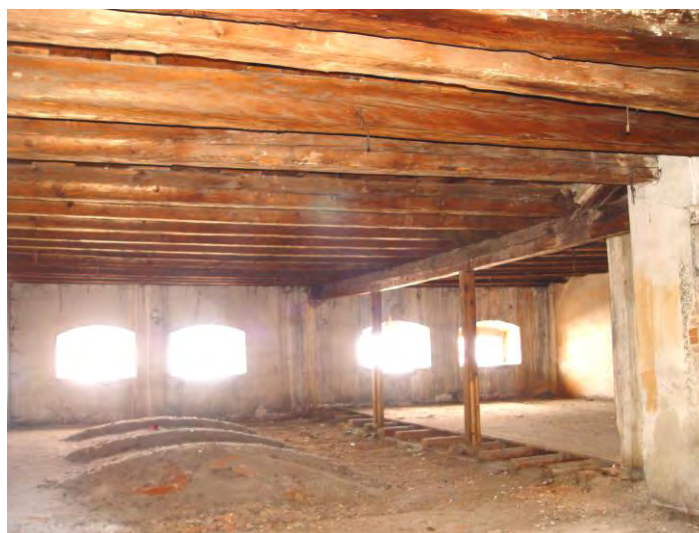
obr. 15: Sypancové podlažie domu NMP, č. 15 v Levoči  
zdroj: Janovská M.

Nízka konštrukčná výška skladovacích podstrešných priestorov/sypancov a ich presvetlenie nízkymi obdĺžnikovými oknami s nízkym parapetom, sú často prekážkou pre ich plnohodnotnú adaptáciu na obytné účely. Tieto sú stropené drevenými, jednoducho opracovanými stropmi. Riešením sa javí ich využitie formou spojenia s priestormi nachádzajúcimi sa pod týmto podlažím alebo pri zostavbe podkrovia s takto novovytvorenými priestormi, formou mezonetu. Môžu tak plniť doplnkovú funkciu k priestoru, s ktorým sú spojené, napr. pracovňa, knižnica, šatník, posilňovňa, ateliér, detská herňa.

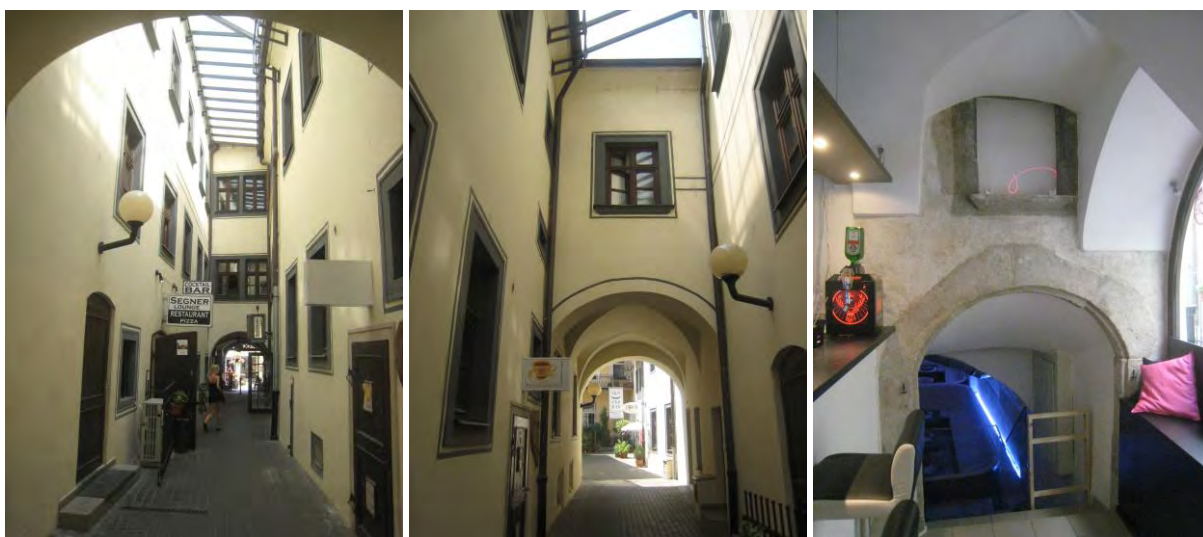
obr. 4: Pohľad na zadnú časť uličného krídla a dvorové krídla

obr. 5: Priečne dvorné krídlo s podjazdom

Na oboch bočných dvorových fasádach sa odokryli cezúry medzi staršími stredovekými a renesančnými hmotami. Obsahovali taktiež viacero zvyškov stredovekých omietok. Dvorné fasády /vrátane zadného výbežku/ mali biely vápenný náter, otvory s lištovými šambránami /niektoré s podokennými rímsami/ sivého tónu, lemované sivou páskou. Pásky tvorili aj iluzívne kordónové členenie a archivoltový lem klenby podjazdu a nárožné kvádrovanie v stykoch krídel. Podobne bolo vyčlenené i malé okienko, vtipne realizované na styku priečného krídla a severného výbežku. Južná fasáda mala zrejme v časti vyloženú pavlač, okná v tejto situácii sú upravené neskôr z dvorných otvorov. Na základe zámuroviek pod strechou severného krídla sa javí, že strecha bola vyložená na konzolách, čo by svedčilo o väčšom vyložení s podbitím /podobne je to v mladšej úprave severného výbežku/ [5]. Spomenúť treba skutočnosť, že strešné štíty uličného krídla majú kamenné odvesnové dosky, vo vrchoch kamenné pínie /zachované čiastočne/. Raritou je i zachovaný pôvodný trámový strop nad skladovým podlažím a celá krovová konštrukcia nad ním /z doby výstavby/.

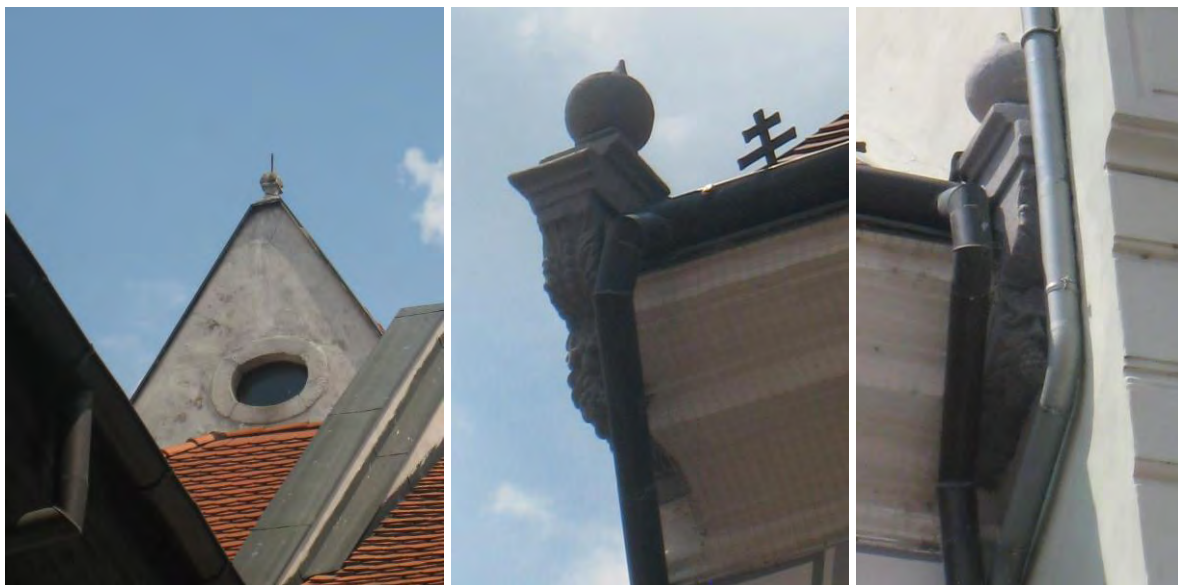
obr. 10: Štít v časti severného krídla s kamennými prvkami výzdoby

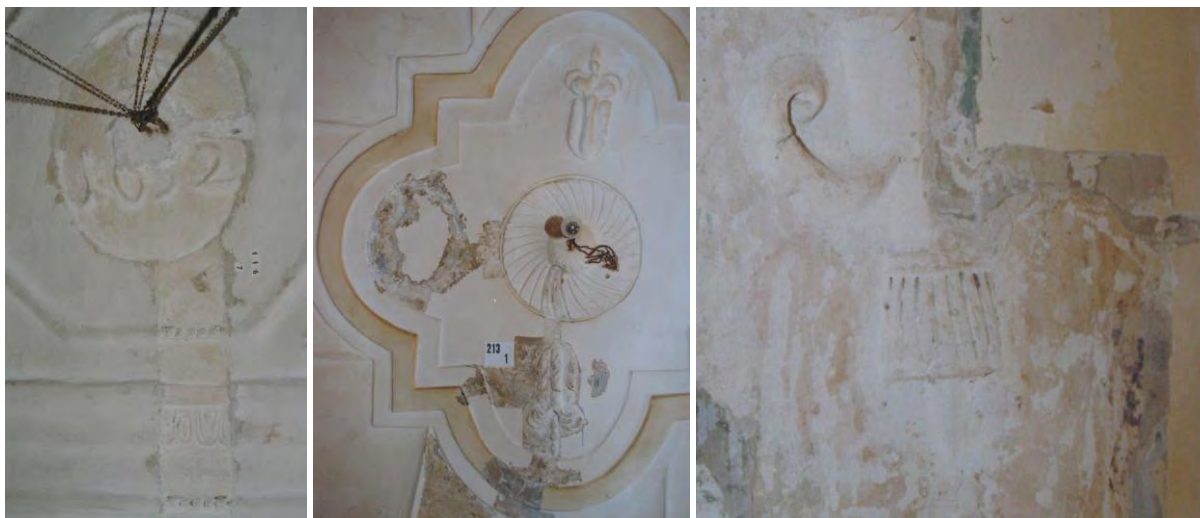
obr. 13: Stredový terč na klenbe prízemia s určením AS 1652

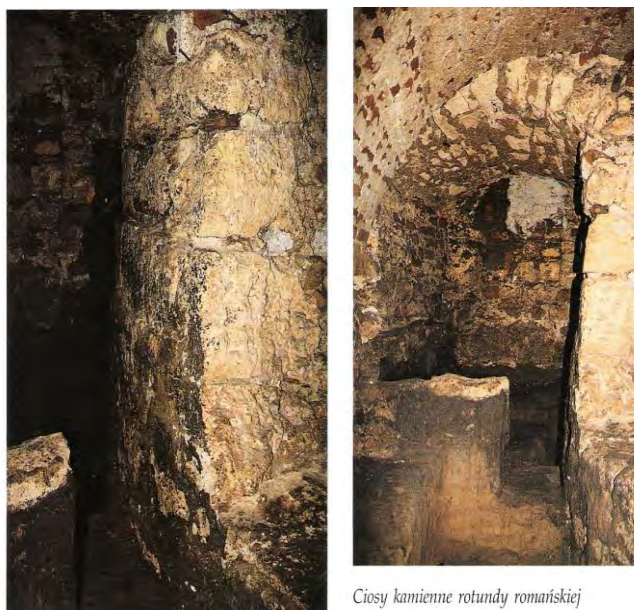
*Ciosy kamienne rotundy romańskiej*

obr. 3: Pozostatky rotundy sv. Mikuláša (archív: M. Gosztyła)

V panoramatickom pohľade na mesto v podhradí od 15. storočia dominuje svojou silnou formou arcikatedrálna bazilika s vežou, ktorá bola nadstavaná začiatkom 20. storočia. Pod dlažbou presbytéria sa zachovali fragmenty múrov románskej rotundy zasvätenej sv. Mikulášovi [4], ktorá je datovaná do obdobia od polovice 12. storočia do polovice 13. storočia, prípadne na posledné tri desaťročia 13. storočia. V roku 1998 farnosť sv. Jána Krstiteľa pri arcikatedrálnej bazilike v Przemysli a vojvodský reštaurátor pamiatok [5] vyvinuli úsilie o prezentáciu expozície reliktov chrámu. Bola vypracovaná koncepcia turistickej trasy, ktorá však nebola realizovaná. Zrodili sa projekty prezentovania tzv. románskeho mestečka s przemyslskými rotundami.

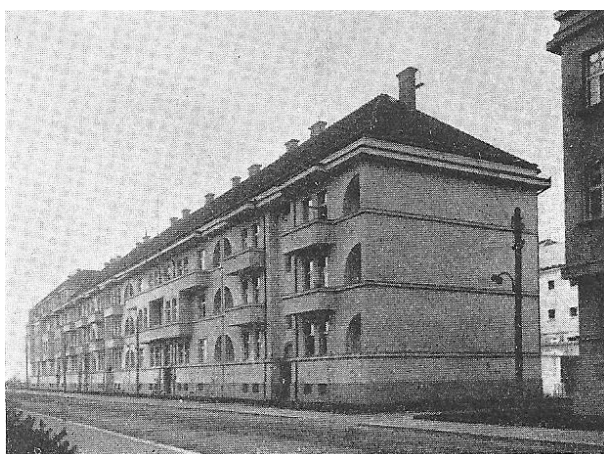
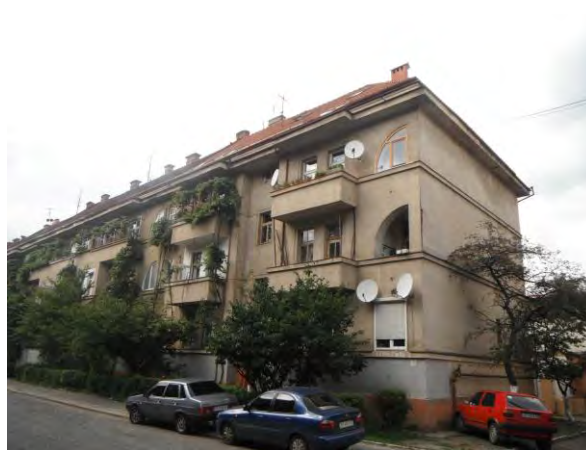
obr. 1: Obytný dům ve čtvrti Malé Galago, ulice Dovženka, stav krátce po dokončení, rok 1933.

obr. 2: Obytný dům ve čtvrti Malé Galago, ulice Dovženka, rok 2013.

Budovy značně chátrají hlavně kvůli zanedbání základní běžné starostlivosti. Původní okapy jsou na mnoha místech poškozeny, nebo částečně chybí a postrádají svůj význam. Tak se voda dostane i mimo okapový systém a klimatické podmínky volně narušují konstrukce těchto objektů (obr. 9). Také dřevěné okenní rámy často najdeme v původním stavu, od svého prvního osazení neošetřené. V opačném případě jsou vyměněné za nové, většinou plastové, rámy bez zachování původního členění výplňové konstrukce. Tím se mění vizuální vzhled celého objektu. Někde došlo také k tvarovým změnám celých stavebních otvorů, co už vzhled objektu nejen mění, ale i narušuje jeho historické hodnoty (obr. 1, 2).

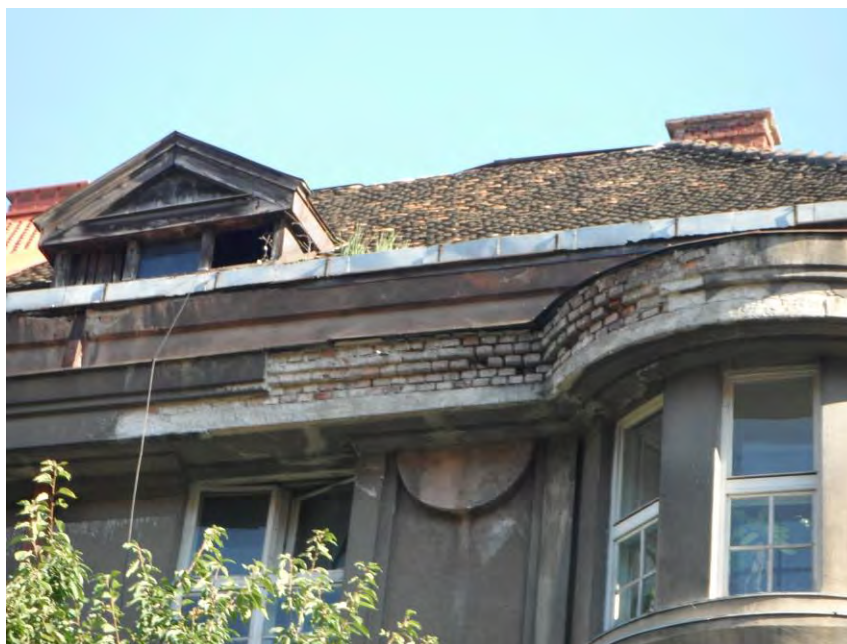
obr. 8: Obytný dům ve čtvrti Malé Galago, ul. Dovženka, stav 2013.  
zdroj: fotodokumentace Romana Fialová, 2013.

V některých místech odpadávají části římsy, nebo štukového zdobení, chybí kusy omítek a tím je odhalena konstrukce objektu a ponechána tak působení vlivům vnějšího prostředí (obr. 8). Stavby se tak narušují a tím nákladnější budou jejich opravy a rekonstrukce.

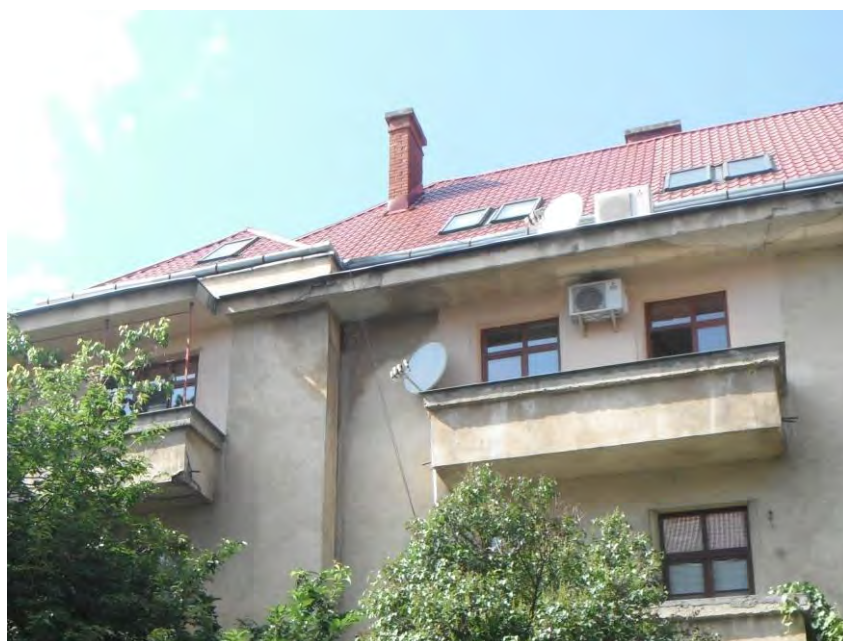
obr. 9: Dům ve čtvrti Malé Galago, ul. Ference Rákoczi, stav 2013.  
zdroj: fotodokumentace Romana Fialová, 2013.

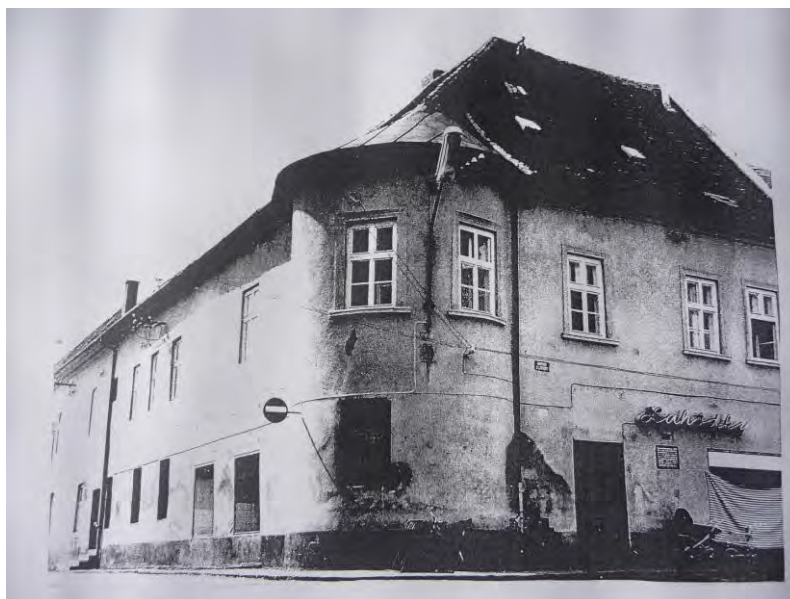
obr.1: robotnícky dom v 70. rokoch 20. stor.

barokovej sýpky z druhého nadzemného podlažia, výrazne sa narušil vzhľad fasád. Tie boli na mieste prejazdu a starších okien prelomené rozľahlými výkladnými skriňami zasklenými veľkými sklenenými plochami, všetky okenné otvory prízemí a jeden otvor poschodia arkiera boli zamurované, na fasády boli nanesené nevhodné omietky.

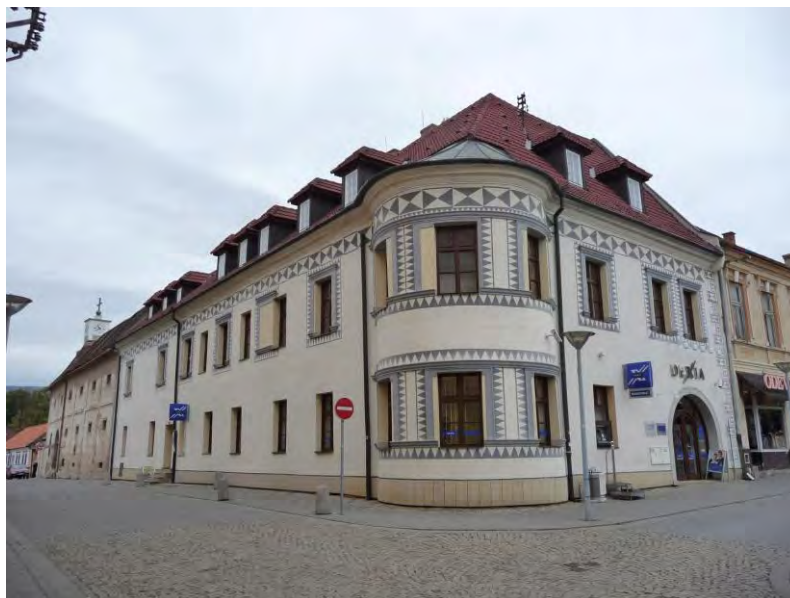
obr. 2: Robotnícky dom v roku 2010

Pri obnove fasád sa rešpektovali novšie okenné výrezy, ktoré sú vyššie a užšie ako renesančné. Otvorili sa zaslepené okenné otvory arkiera, v mieste prejazdu bola osadená polkruhová brána, ktorá nahradila predošlé výkladné skrine. V prízemí hlavného krídla sa obetoval jeden okenný otvor pre osadenie bankomatu, pričom otvor má totožné stavebné rozmery ako okenné otvory fasády a horná časť otvoru je imitáciou okennej výplne. V dvorovej časti hlavného krídla sa obnovila renesančná arkáda schodiskového priestoru, no z požiadavky na zateplenie priestoru vyplynulo jej uzavretie na prízemí vstupnou a na poschodí dvoma okennými výplňami.

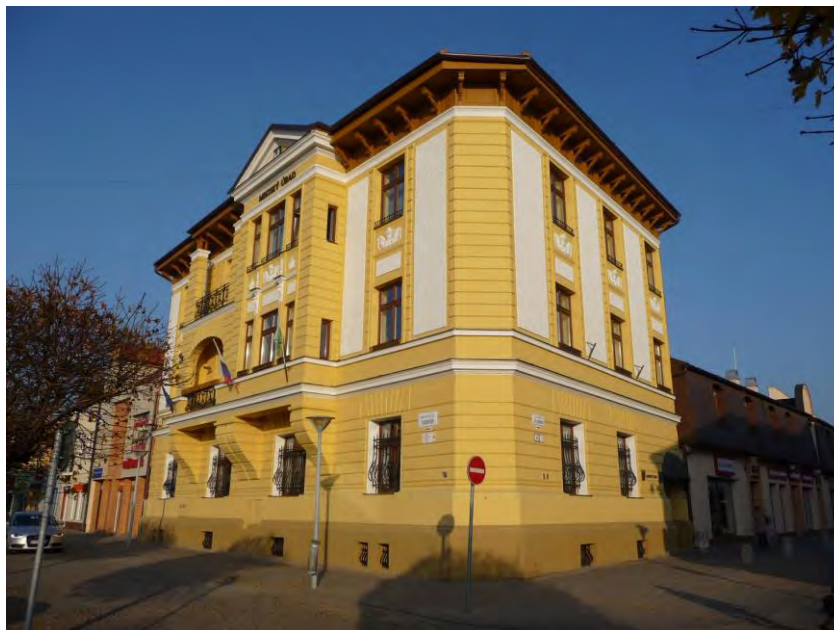
obr. 4: Mestský úrad dnes (2012)

4-kridlové boli pridané kvôli zatepleniu pri rekonštrukcii. Zavlhnutý suterén bol sanovaný odvetrávanou medzerou medzi murivom a prímurovkou.

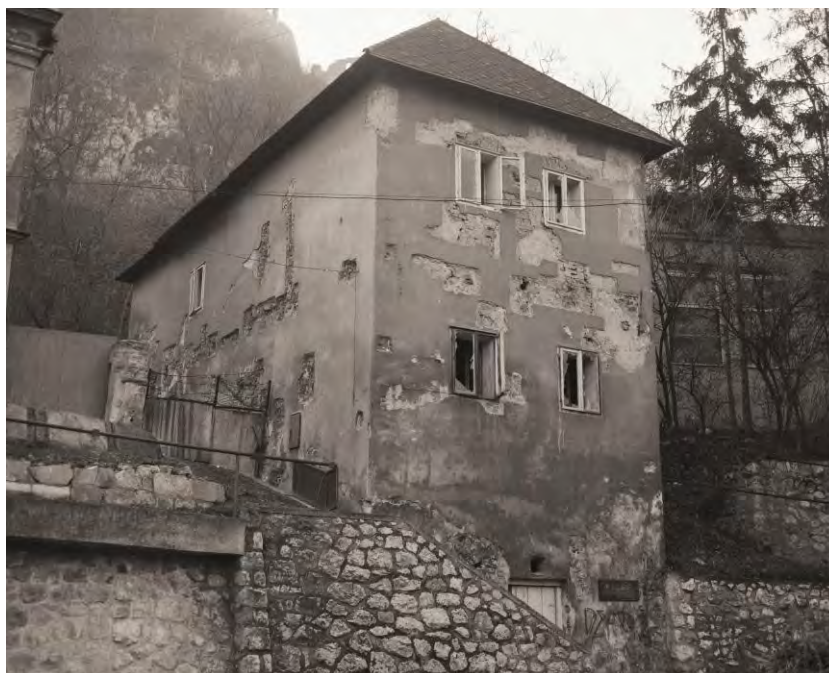
obr. 5: stav Katovho domu pred obnovou v roku 1991

V tomto meštianskom dome bol v roku 1982 ako v jednom z prvých v pripravovanej Mestskej pamiatkovej rezervácii Trenčín uskutočnený hĺbkový sondážny výskum, ktorý vymedzil jeho pôdorys, typ i niektoré detaily a spôsob ich stvárnenia. Sondy v konštrukciách domu jednoznačne vypovedali o jeho prvotnom vzniku v súčasnom zachovanom rozsahu.

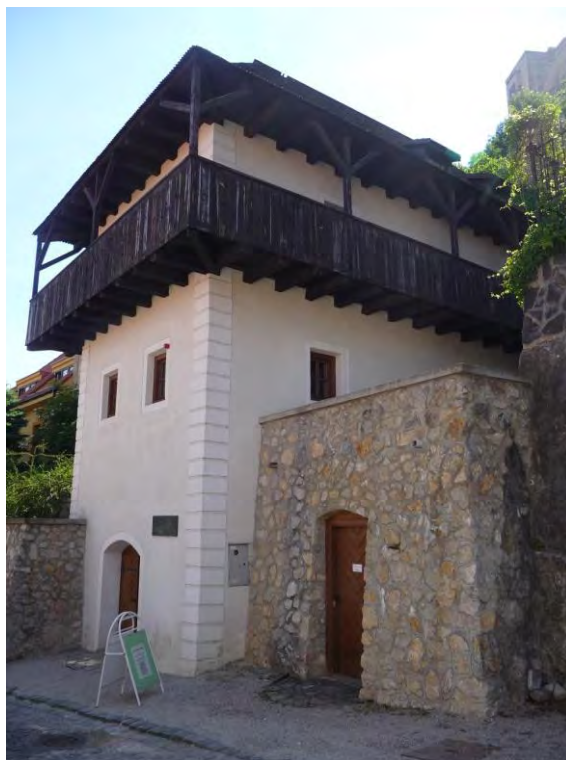
obr. 6: súčasný stav Katovho domu (2013)

objektu ostalo prístupné vstupným otvorom na severnej strane. Ku vstupu bolo z ulice vytvorené nové schodisko z umelého kameňa, komunikované brámkou, ktorá je taktiež vymurovaná z lomového kameňa a napája sa na oporný múr ulice. Druhé nadzemné podlažie sa sprístupnilo taktiež vstupným otvorom v severnej obvodovej konštrukcii, pričom komunikácia je vedená po drevenej pavlači obiehajúcej okolo objektu zo všetkých strán. K pavlači vedie z terénu pred prízemím drevené exteriérové schodisko.

Fasády objektu boli omietnuté hladkou omietkou. Na juhozápadnom nároží bol počas pamiatkového výskumu nájdený fragment kvádrovania vytvoreného technikou pravého sgrafita. Podľa tohto vzoru bolo doplnené omietkové kvádrovanie všetkých nároží fasád. Výraz a veľkosť okenných otvorov boli prinavrátené taktiež do obdobia z prvej polovice 17. storočia. Výplne okenných a vstupných otvorov sú drevené, v zjednotenom tvarosloví. Najzaujímavejším prvkom fasád je pavlač obiehajúca všetkými fasádami medzi prvým a druhým nadzemným podlažím. Prostredníctvom drevených stojok je napojená na záhlavia trámov valbovej strechy, ktorá je predĺžená nad pavlač. Dobový výraz objektu dopĺňa šindľová strešná krytina.

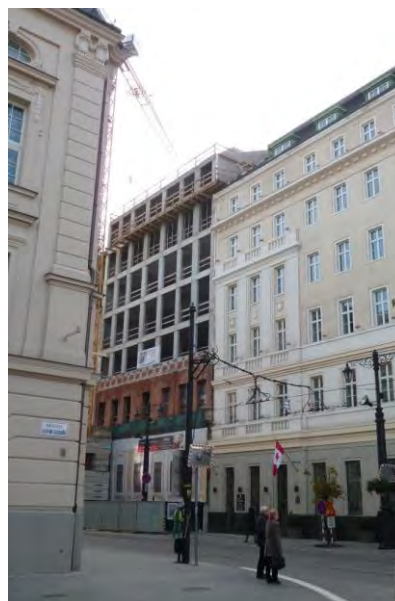
obr. 1: Priechy rez nadstavby domu na Mostovej ul. č. 4 – 6.

**Mostová ul. č. 4 – 6, PZ CMO:** Dostavba (obnova?) meštianskeho domu, ktorý mal 3 nadzemné podlažia. Územný plán v jeho záväznej časti C (strana 9) stanovuje, že treba: „Rešpektovať regulatívy urbanistickej kompozície celomestských vzťahov s výškovým limitom do 21 m (maximálne 6-7 nadzemných podlaží) bez situovania novostavieb výškových budov s rešpektovaním zásad ochrany pamiatkového územia PZ CMO (v zmysle Zák. 49/2002 Z .z.). Povolené stavby budú mať: 9 nadzemných podlaží (NP), z čoho 8. a 9. NP majú do ulice pultovú strechu, resp. 11 NP, z čoho 10. a 11. NP majú do ulice pultovú strechu (obr. 1). Schválené riešenie nielenže nerešpektuje limity pre pamiatkovú zónu stanovené územným plánom a nerešpektuje ani výšku vedľajších budov (Hotel Carlton), ale ide nad akékoľvek prípustné výškové nivelety (obr. 2).

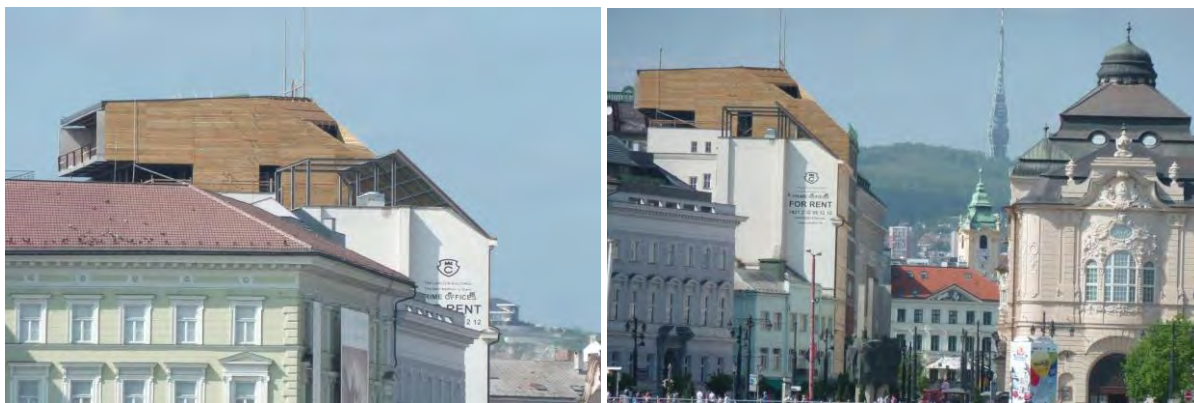
obr. 3: Nadstavba domu na Mostovej č. 4 – 6.

Prečo pohľad od Dunaja smerom k Hviezdoslavovmu námestiu nie je chráneným pohľadom? Alebo je? Nech je to akokoľvek, výsledok pôsobí neharmonicky až nekultivovane. Okrem podivuhodnej dostavby strechy, ktorá „neprijemne“ konkuruje streche Reduty a porušuje aj územný plán, taktiež zasahuje do chránenej panorámy podľa ÚP z petržalskej strany, z Tyršovho nábrežia (obr. 3 a obr. 4).

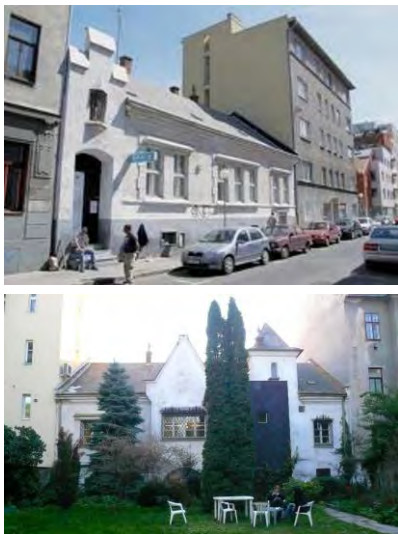
obr. 5: Obnova NKP na Lazaretskej č. 9 (Könyökiho dom), PZ CMO - pôvodný stav

**Könyökiho dom, Lazaretská ul. č. 9, PZ CMO:** Od roku 2007 je národnou kultúrnou pamiatkou. V tomto roku sa začala jeho komplexná prestavba. Zničila sa vnútorná záhrada (obr. 6), z pôvodného objektu (obr. 5) zostalo len fasádne torzo (obr. 7). Namiesto je otázka, čo tým pamiatkári na KPÚ mysleli, keď tomuto objektu nenechali pôvodný charakter mestského uličného domu? Keď súhlasili s likvidáciou vnútornej záhrady kvôli podzemným garážam? Ako sa nová stavba dá teraz nazvať – čo to je? Bude po prestavbe i naďalej národnou kultúrnou pamiatkou? Bude mať záhradu? Alebo sa vyčiarke zo zoznamu pre stratu originálu a hodnôt?

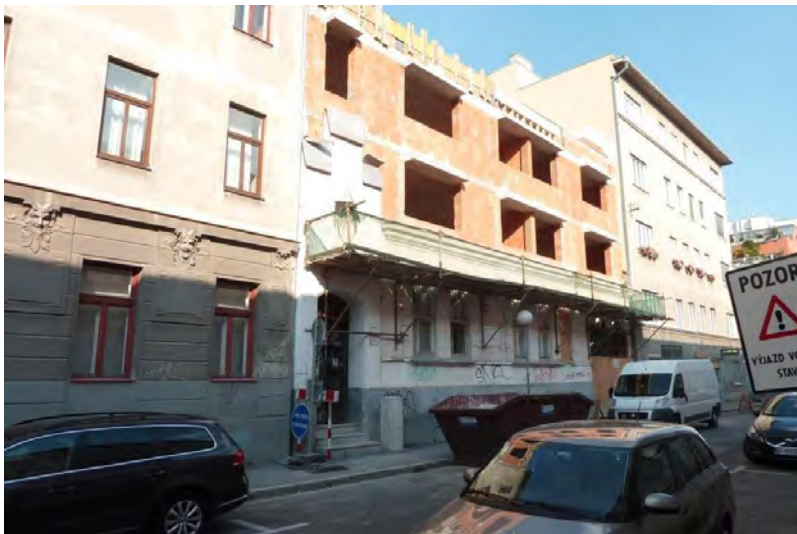
obr. 7: Obnova NKP na Lazaretskej č. 9 (Könyökiho dom), PZ CMO – súčasný stav

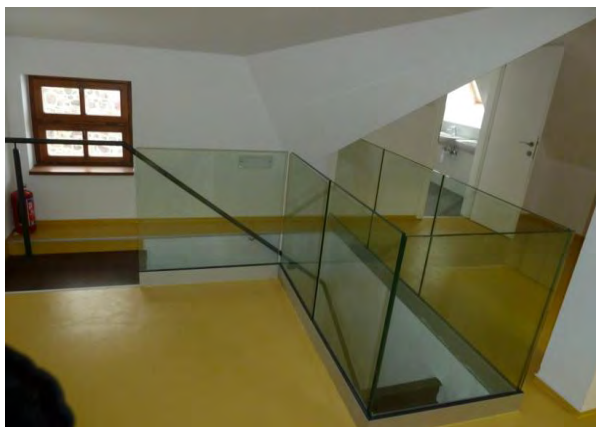
K priznaným novotvarom patria všetky svietidlá, deliace WC stienky, sklenené zábradlie schodiska do podkrovia, keramické obklady a dlažby.

obr. 3: Schodisko do podkrovia – priznanie novotvaru skleneného zábradlia

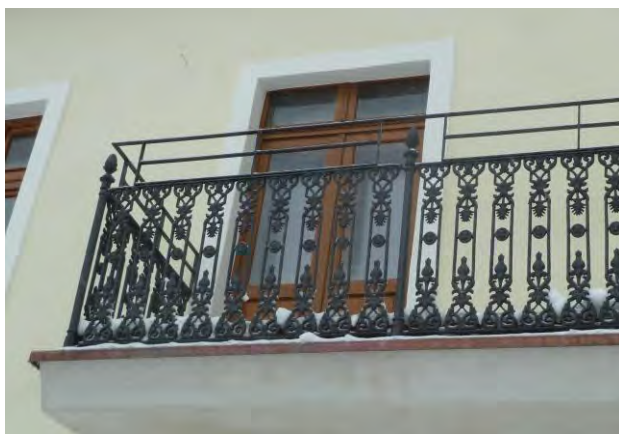
K zaujímavým prvkom bolo aj doplnenie autenticky dochovaného liatinového zábradlia na vstupnej fasáde. Vzhľadom na požiadavku zachovania pôvodnej pozície stĺpikov v reliéfnych výplni, ale aj bezpečnostnej výšky zábradlia bolo nad existujúce zábradlie navrhnuté a zrealizované nové bezpečnostné madlo, ktoré je skrutkované do pôvodných otvoroch, ktoré slúžili pre ukotvenie dreveného madla.

obr. 5: Novotvar madla na historickom zábradlí  
zdroj: foto autor

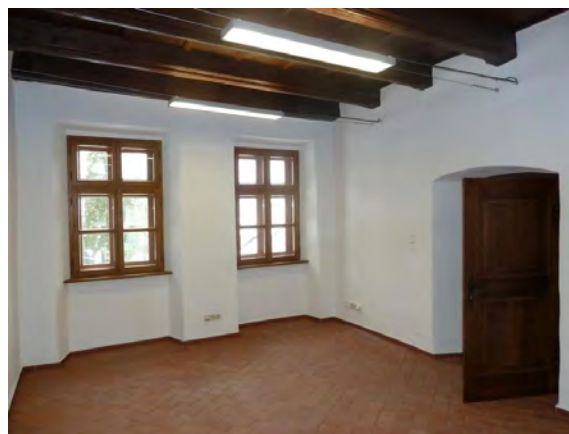
obr. 6: Obnovený interiér na 2.NP s priznanými  
reverzibilnými novotvarovými svietidlami spĺňajúci  
hygienické požiadavky pre osvetlenie učební  
zdroj: foto autor

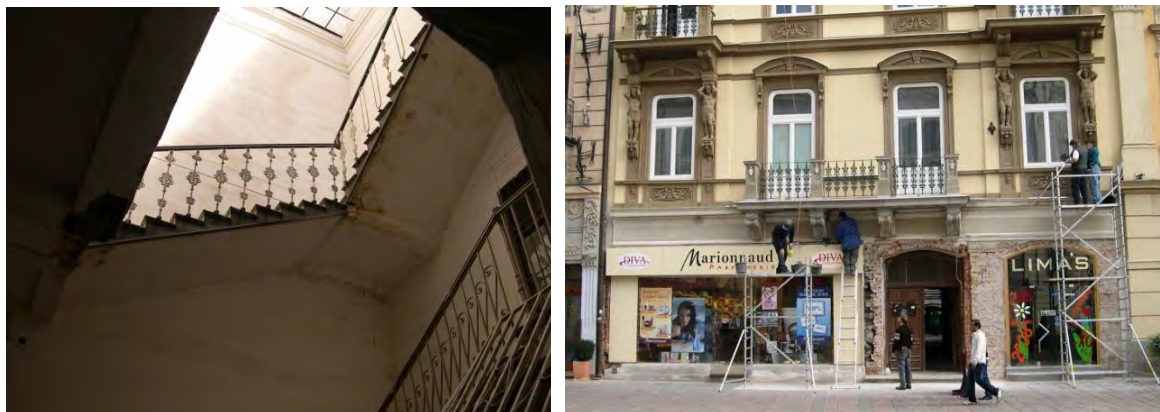
obr. 2: Reprezentačné trojramenné schodisko v hlavnom krídle domu a obnova parteru v roku 2006  
zdroj: KPÚ Košice

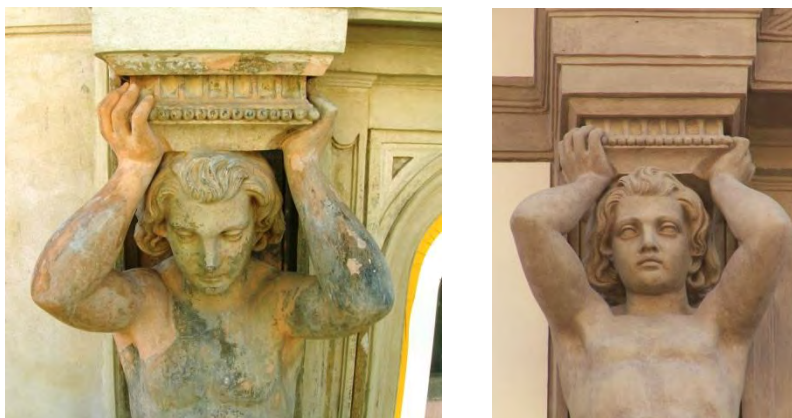
obr. 3: Terakotové postavy atlantov – počas reštaurovania, po domodelovaní chýbajúcej ruky a po finálnom farebnom riešení  
zdroj: KPÚ Košice

V rámci reštaurovania bol navrhnutý program a technologický postup. Pre náročnosť a najmä finančnú záťaž sa vlastník zapojil do grantového programu Ministerstva kultúry SR „Obnovme si svoj dom“, ktorý poskytuje finančnú podporu pri záchrane a obnove kultúrneho dedičstva. Reštaurovanie prebiehalo až do roku 2010, pričom posledný rok a pól sa práce sústredili len na parter. Všetky tvaroslové prvky a základová (pasívna) plocha fasády boli očistené, upevnené k podkladu, zakonzervované

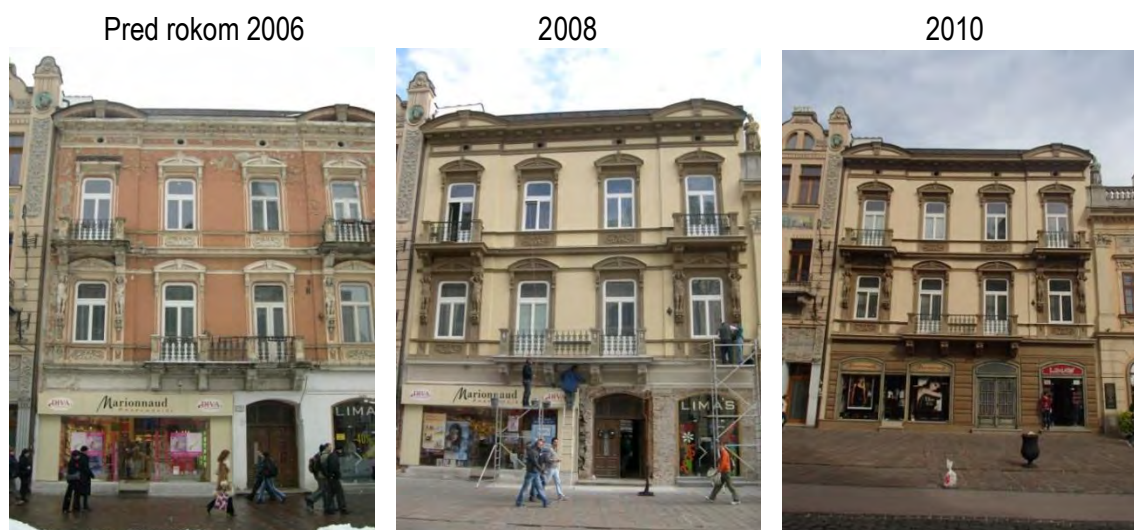
Realizovaná farebnosť pasívnych plôch bola celoplošne vo svetlo sivohnedozelenom zemitom hlinkovom nátere (lomený tón umbry sivou), dekoratívne členenie fasády v okrovom až okrovo-sivom nátere. Na záver bola na fasádu aplikovaná farebná lazúra v osobitne namiešanom tóne hnedej. Kovové diely zábradlia boli doplnené – odliate (zo zliatiny) podľa dochovaného originálu, tvarovo dočistené a farebne ošetrené v dvoch vrstvách, pričom záverečná zelená farebná vrstva bola na tónovaný podklad nanosená lazúrne a vytieraná polosuchým štetcom. Vlastný technologický postup bol určený aj pre kamenné a drevené súčasti fasády (balkónové dosky, okenné a dverné výplne, výklady). KPÚ Košice pravidelne zvolávalo kontrolné dni za prítomnosti zodpovedných reštaurátorov a vlastníka, počas ktorých sa odkonzultovali jednotlivé etapy reštaurovania, posúdili nálezy a rozhodlo sa o ďalšom postupe. Pri jednom z kontrolných dní sa vlastníkovi predložila možnosť materiálovej náhrady namiesto typizovaných kachličiek. Na pochôdznej ploche balkónov, by mohol byť použitý umelý udusaný kameň (zo zmesi jemnejšej frakcie pieskov pojených živcami). Vlastník si zvolil túto možnosť, ktorou zabezpečil dobrú funkčnosť a dosiahol aj obnovu tradičného výrazu balkónov.

Parter predstavoval pre zhotoviteľov, metodika KPÚ Košice a vlastníka osobitnú výzvu. Komplexnú architektonizáciu deformovaného parteru bolo potrebné vyriešiť počas plynulého využívania obchodných priestorov (nakoľko to nájomcomtako umožňovala zmluva o užívaní dotknutých priestorov). Reštaurátor parterpodrobne zameral v mierke 1:10 [5]. Porovnali sa historické fotografie evidované archívom KPÚ Košice, nazväčšovali sa detaily (spracované ako súčasť rešt. dok.) a metodicky zvolili taký prístup, ktorý v členení spätne regeneruje historické členenie fasády. Fyzicky to znamená, že chýbajúci, vybúraný obvodový múr sa vyčlenil preskleným priestorom medzi výkladmi. Osi fasády sa tak zjednotili na všetkých podlažiach a na fasáda sa navrátila harmónia a jednotný rytmus. Zjednotenie typológie a materiálového riešenia výkladov tomu výrazne napomohlo. Pred vstupy sa v umelom kameni dorobili schodiskové stupne v zodpovedajúcom historizujúcom tvarosloví.

obr. 4: Pohľady na uličnú fasádu pred, počas a po reštaurovaní  
zdroj: KPÚ Košice

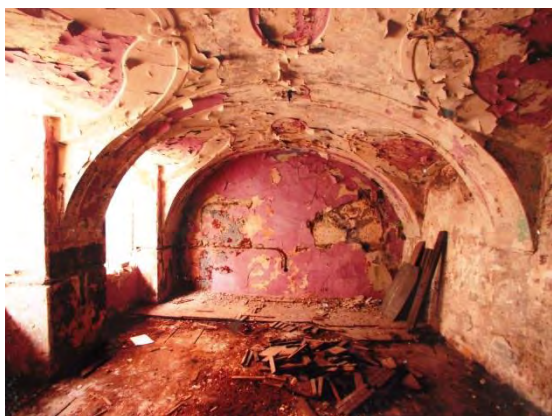
Veľmi presne stanovil rozsah stredovekého objektu stojaceho na dvorovej časti parcely. Dokonca zachytil priestory stredovekej čiernej kuchyne a na 1. aj 2.NP rozsiahle fragmenty gotického kamenného okna so stopami primárnej farebnosti, ktoré bude možné prezentovať, vďaka jeho polohe (na dvorovej fasáde). Najzložitejšie na identifikáciu boli renesančné fázy, napriek tomu sa prezentujú v dome vo forme klenieb s lunetami na 1.NP. Na poschodí je reprezentačná barokové klenba s lyžicovými

obr. 6: Západná časť miestnosti na 2.NP s barokovou klenbou

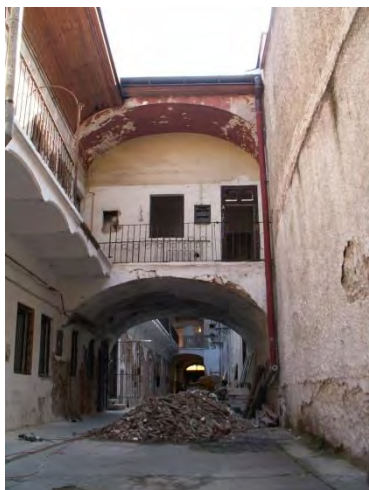
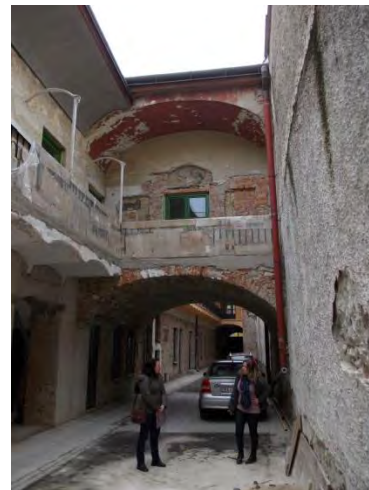
Komplexná obnova by si vyžadovala značný finančný náklad, ktorý vlastník v tom čase nemal a tak pristúpil k obnove pamiatky v takom rozsahu, aby zamedzil jej ďalšiemu poškodzovaniu a neskôr mohol v obnove pokračovať. V zmysle pamiatkového výskumu nechal spracovať štúdiu dispozičného riešenia krídla, ktorú prerokovával počas spracovania s KPÚ Košice. Po jej schválení nechal vyrobiť nové okenné a dverné výplne, s rešpektovaním historického členenia, spôsobu otvárania a vzájomných proporcií. Výplne v partery už akceptovali požiadavku na zamýšľané nové funkčné využitie, teda pre obchod, prípadne služby.

obr. 8: Obnova výplní priečného krídla – stav pred – výsledky výskumu – po zamurovaní nevhodných výplní a osadení nových výplní

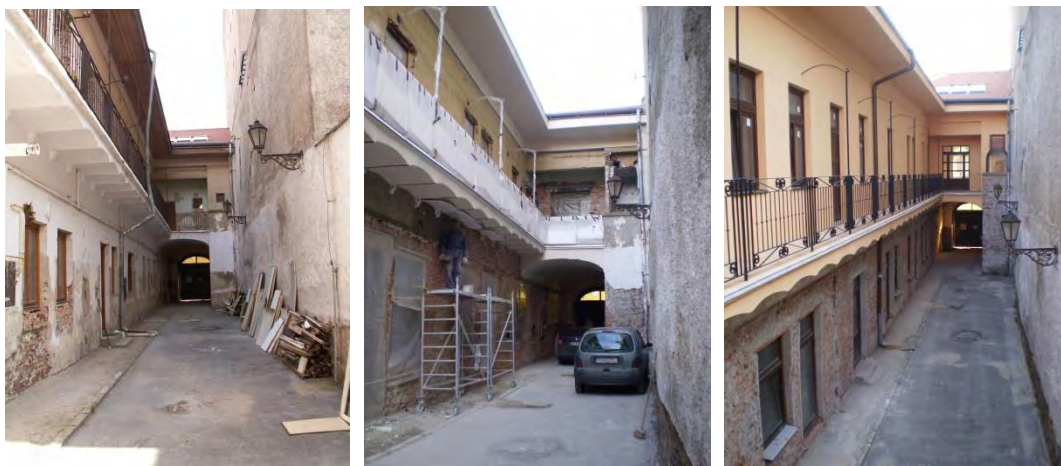
obr. 9: Obnova dvorového krídla domu na Kováčskej 22 – stav pred obnovou v roku 2008 – počas v roku 2009 – a po ukončení obnovy 2.NP a pavlače v roku 2010

Ako je už v úvode príspevku uvedené na parcele je aj druhý objekt, kultúrna pamiatka, ktorej technický stav bol v obdobnom stave ako dom orientovaný do Hlavnej ulice. V roku 2007 nechal vlastník spracovať reštaurátorský výskum – Návrh na reštaurovanie uličnej fasády [9], neskôr i na dvorovú fasádu. Fasáda je jednoduchšie, menej reprezentatívne riešená oproti fasáde na Hlavnej ulici. Tvaroslovie tvorí prevaha klasicizujúcich prvkov v ukludnenom a plochejšom výraze. Datovaná je do obdobia 70.-tych až 80.-tych rokov 19. storočia. Dom na rozdiel od objektu na Hlavnej vznikol ako „novostavba“ z roku 1929. V tomto prípade nebudeme zabiehať do podrobností obnovy, ktorá je identická s objektom na Hlavnej a to vrátane zamýšľaného funkčného využitia.

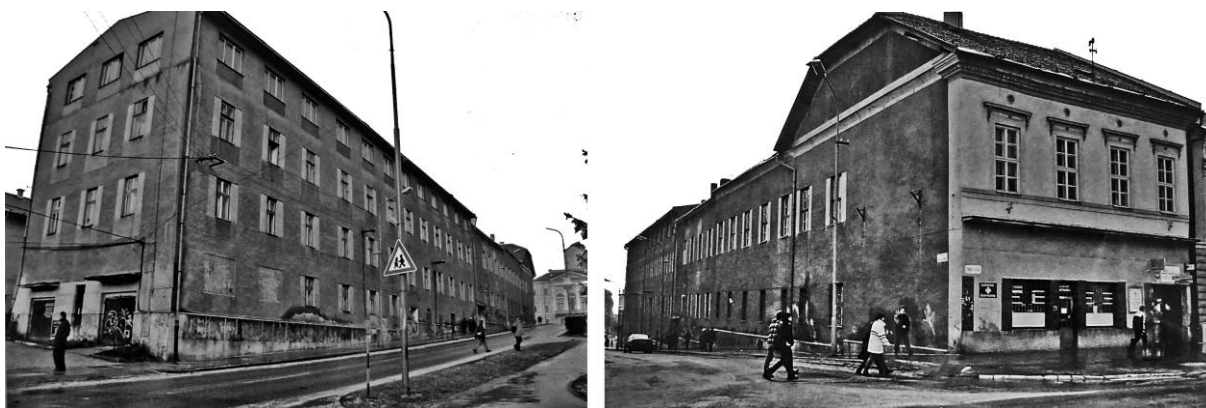
obr. 1: Fotografie objektu v smere od JV (z ulice Ing. Kožucha) a SV (z Radničného nám.) z r. 2001 [1]  
zdroj: archív KPÚ Košice - Janovská, M.: Pamiatkový prieskum – Spišská Nová Ves, Zimná 55, zadný trakt. 2001

**Východná fasáda** (V-fasáda) je orientovaná do ulice, zvažuje sa južným smerom a rastie od námestia z dvoch NP na štyri NP (obr. 1). Spolu s južnou zadnou fasádou bola v 60. rokoch 20.st. prefasádovaná odstránením tvaroslovia a v celej ploche zjednotená 3-farebnou brizolitovou omietkou (s náznakmi kvázi-šambrán), ktorá je dnes silne zaprášená, miestami zvetraná, vysolená, oduť alebo opadnutá. Táto 3-farebná brizolitová úprava je identická s fasádami sekciových bytových domov postavených v SNV v tom istom období. Realizovaný bol aj neodvetraný travertínový obklad sokla v celej dĺžke fasády. Pri úpravách v 60. rokoch bol do ulice Ing. Kožucha realizovaný nový bočný vstup, ktorý si vynútil nevhodné zásahy do klasicistického podkovovitého schodiska. Nad týmto novým vstupom bol v brizolitovej omietke realizovaný (v rámci mesta) ojedinelý **výtvarný budovateľský reliéf**

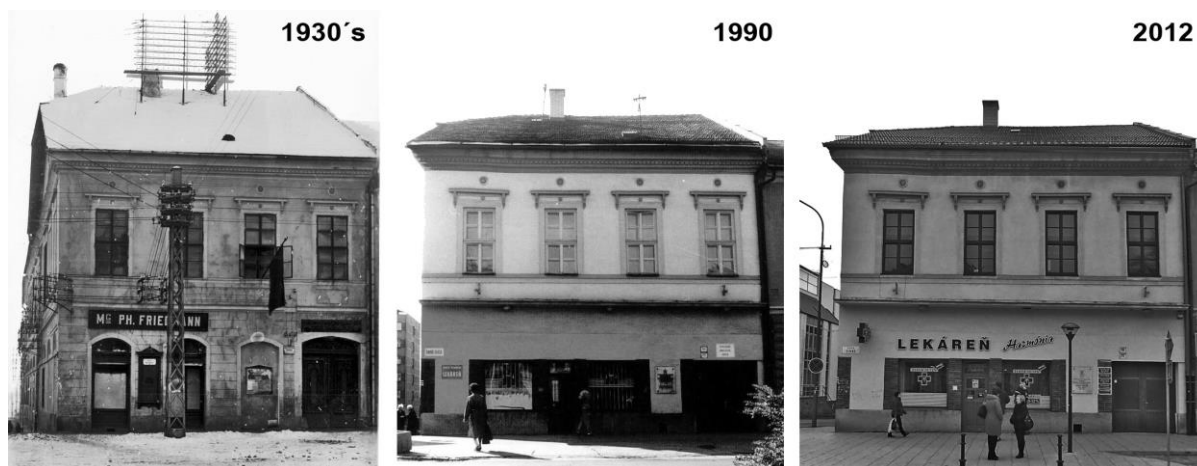
obr. 3: Tri pohľady na uličnú fasádu objektu  
zdroj: archív KPÚ Košice

**Severná fasáda** (S-fasáda) je dvojpodlažná, orientovaná do námestia, pôvodne 4-osová s klasicistickým tvaroslovím zachovaným na poschodí (obr. 3). V úrovni parteru bola fasáda

(pravdepodobne v 60. rokoch 20.st.) upravená v post-funkcionalistickom duchu vytvorením výkladu, úpravou brány, realizovaním keramických obkladov ostení a štíhlejšej vystupujúcej ŽB rímsy.

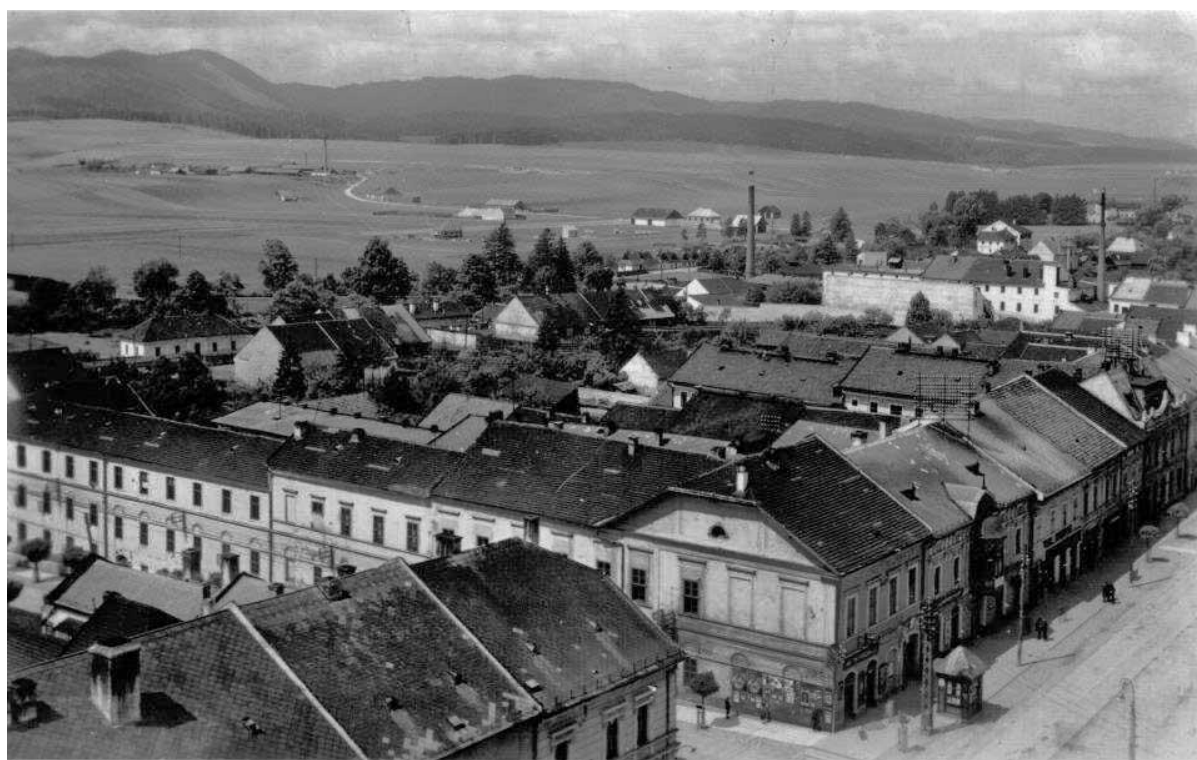
obr. 4: Pohľad na objekt z veže farského kostola z 1. polovice 20. storočia (asi r. 1943)  
zdroj: archív KPÚ Košice

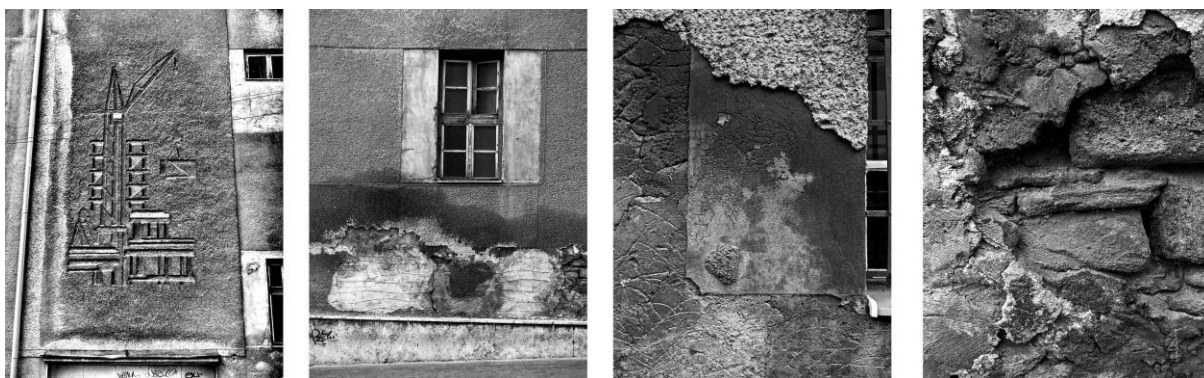
obr. 6: Štyri detaily z východnej fasády – vľavo *budovateľský* reliéf žeriava  
zdroj: archív KPÚ Košice

Zaujímavý metodický otáznik predstavuje **budovateľský reliéf s motívom stavebného žeriava** (obr. 6) z poslednej úpravy objektu v 60. rokoch, vyhotovený brizolitovej omietke. Jeho súčasná historicko-pamiatková hodnota je otázna. Každopádne je ale autentickým takmer dobovým výtvarným prejavom. Je azda jediným hodnotným prvkom inak degradačnej poslednej „*slobovej*“ prestavby objektu a spomienkou na kancelárie OSP – Okresný stavebný podnik sídliaci v objekte, ktorý sa projekčne spolupodieľal na rozsiahlej povojnovej výstavbe mesta, ktorá žiaľ výrazne pretvorila aj historické jadro. KPÚ v rozhodnutí odporúčal toto dielo zachovať a prezentovať v autenticknej forme a výraze, nakoľko ide o ojedinelé dielo svojho druhu, ktoré možno chápať ako prvok, predstavujúci „pamäť“ mesta, ktoré nie je nevyhnutné odstraňovať - a to aj s ohľadom na to, že je zachované v dobrom stave (bez viditeľných poškodení) a zámerom úpravy fasád nebolo komplexne regenerovať klasicistický výraz V-fasády, ale iba ju *estetizovať*. KPÚ v rozhodnutí vyjadril názor, že nadobudnutím veku bude tento prvok zároveň nadobúdať aj historickú hodnotu, a to práve pre nízky počet takto dobre zachovaných stôp „budovania socializmu“, ktoré je markantnou súčasťou dejín 20. storočia na našom území.

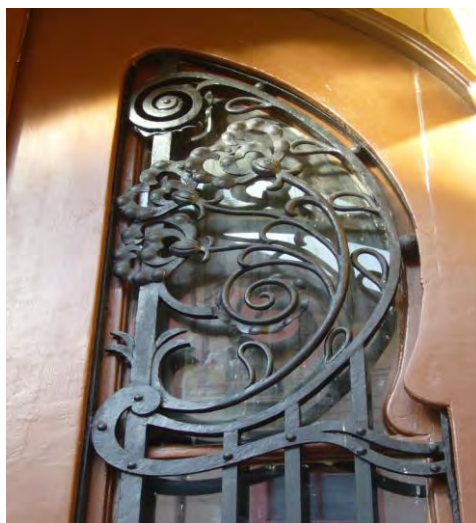
obr. 3: Lučenec, Jókaiho ul. č. 13, J fasáda, detail kovanej mreže na vstupných dverách (júl 2007)
