## ZBORNÍK PREDNÁŠOK

BARDEJOV  
20. - 21. 8. 2013

PROBLEMATIKA MESTSKÝCH  
PAMIATKOVÝCH CENTIER

**MEŠTIANSKY DOM – OCHRANA A OBNOVA**

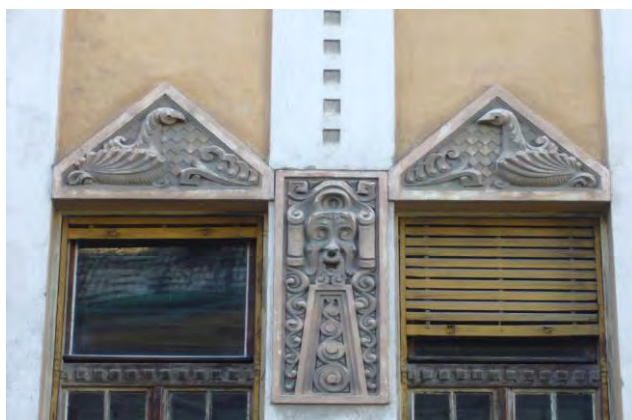
obr. 9: Lučenec, Železničná ul., V fasáda, detail terakotovej výzdoby (júl 2007)  
zdroj: foto archív A. Moravčíková

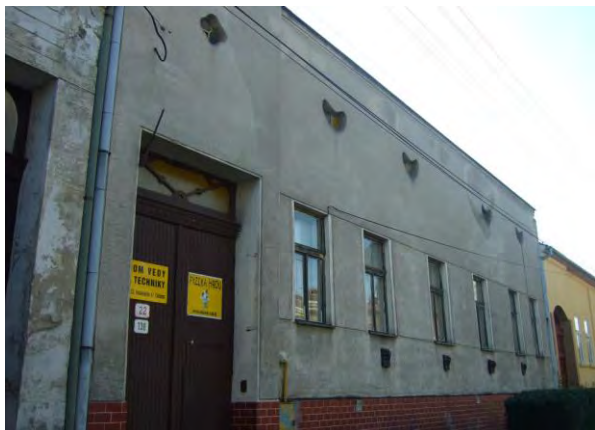
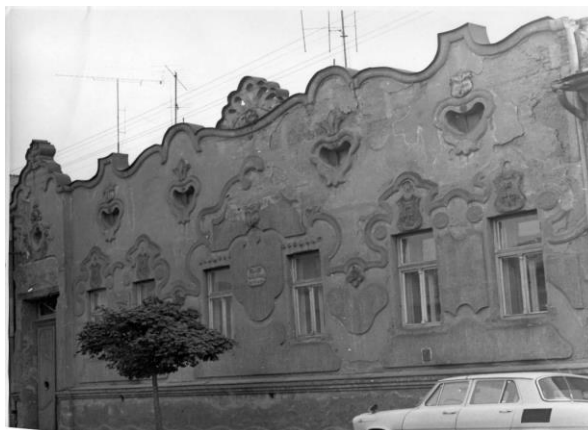
obr. 13: Lučenec, Rázusova ul. č. 22, S fasáda, súčasný stav (júl 2007)  
zdroj: foto archív A. Moravčíková

obr. 14: Lučenec, Rázusova ul. č. 22, S fasáda, stav v 50. rokoch 20. storočia (júl 2007)  
zdroj: foto archív A. Moravčíková

K pôsobivému komplexu secesných stavieb zaraďujem dva rodinné domy na Rázusovej ul. č. 20 a 22 (obr. 13,14). Z nenarušenej kompaktnosti hmoty celku vystupujú základné dekoračné motívy. Výzdobu jedného z objektov už môžeme sledovať len na historických fotografiách.
